Commune : LAGUEPIE

Rivière : L' Aveyron

Face à la centrale hydro-électrique du secteur du Moulin de Contillou

GÉNÉRAL**Unité de gestion :** Garonne-Tarn-Lot**Code :** GTL_18-01_S_377**Date de mise à jour :** 18/06/2018**Auteur :** SPC GTL

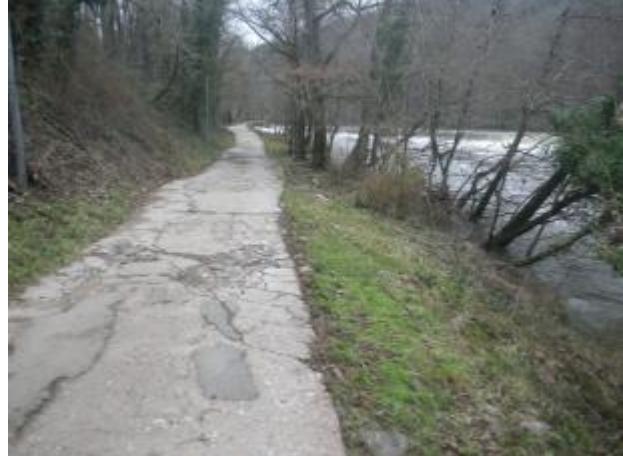
Vue du site - Auteur : AGERIN

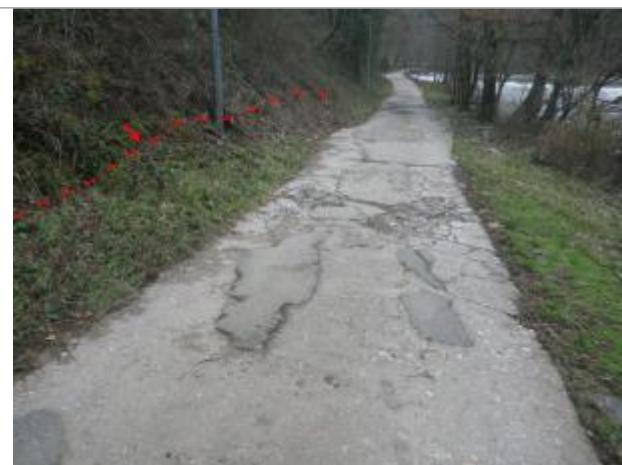
**21 Janvier 2018**Nature de l'inondation : **Débordement de cours d'eau**Nature du repère : **Limite au sol****Commentaires :** Sur le talus ferroviaire Herbe couchée sur talus lié au passage de l'eau. La route a été inondée.**GÉNÉRAL****Code :** GTL_18-01_R_377_1**Date de mise à jour :****Auteur :** SPC GTL

Vue de la laisse d'inondation - Auteur : AGERIN
