Commune : **LAGUEPIE**

Rivière : **L' Aveyron**

**Code :** GTL\_18-01\_S\_378

**SOURCE DE REPÉRAGE : RELEVÉ DE LAISSES DE LA CRUE DU 21 JANVIER 2018 SUR LE VIAUR ET SUR L'AVEYRON EN AVAL DE RODEZ - 24/01/2018**

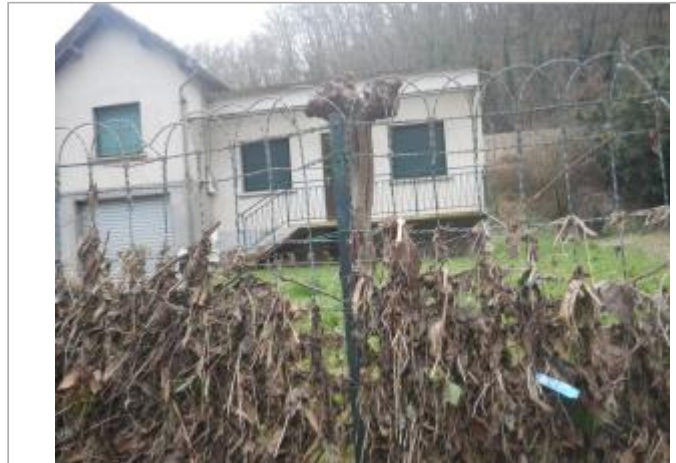
Vue du site - Auteur : AGERIN

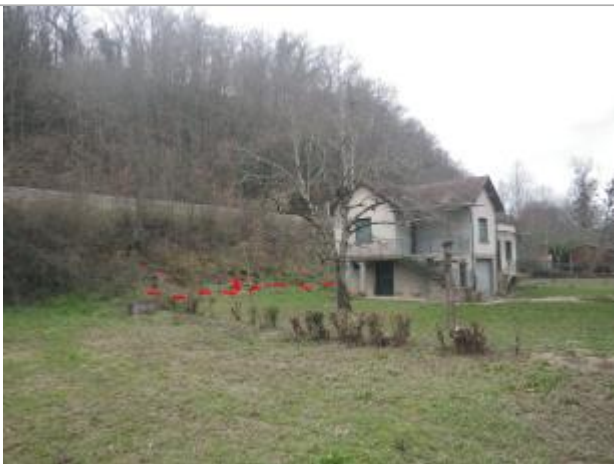
**Commentaires :** En pied de talus ferroviaire derrière l'habitation Débris végétaux indiquant le niveau de PHE, derrière l'habitation. La présence de sédiments sur le jardin et les laisses de crue sur le grillage de la clôture attestent de l'ennoiement de la zone.

Vue de la laisse d'inondation - Auteur : AGERIN
