Commune : **LAGUEPIE** | Rivière : **L' Aveyron**

**Parcelle cadastrale n°129**

**Unité de gestion :** Garonne-Tarn-Lot  
**Code :** GTL\_18-01\_S\_384      **Date de mise à jour :** 18/06/2018  
**Auteur :** SPC GTL

**SOURCE DE REPÉRAGE :** RELEVÉ DE LAISSES DE LA CRUE DU 21 JANVIER 2018 SUR LE VIAUR ET SUR L'AVEYRON EN AVAL DE RODEZ - 24/01/2018

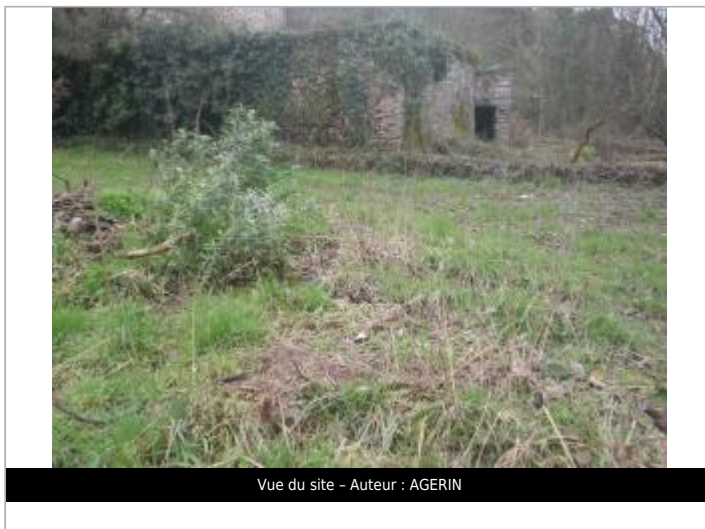
Vue du site - Auteur : AGERIN

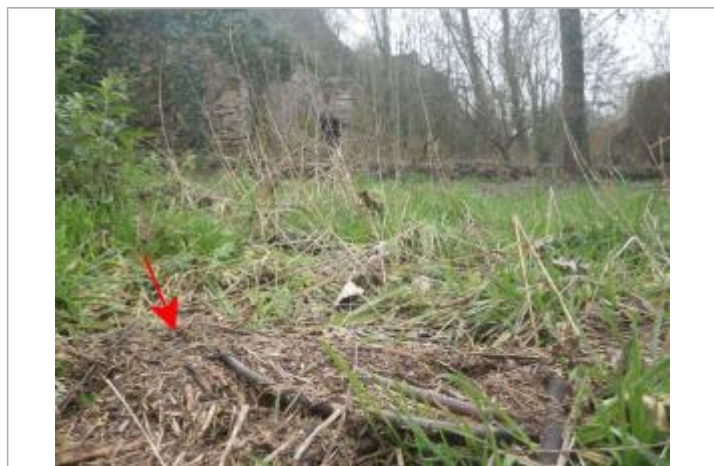
**Commentaires :** Jardin privé, à proximité d'un muret Débris végétaux déposés par la crue.

**Maximum de l'inondation :** Oui  
**Visibilité :** Non      **État du repère :** Disparu  
**Pérennité :** Aucune      **Repère calculé :** Non renseigné  
**PHEC :** Non renseigné

Vue de la laisse d'inondation - Auteur : AGERIN
