Commune : **LAGUEPIE**

Rivière : **L' Aveyron**

## Limite de parcelle cadastrale n°509 et n°124

**Code :** GTL\_18-01\_S\_385

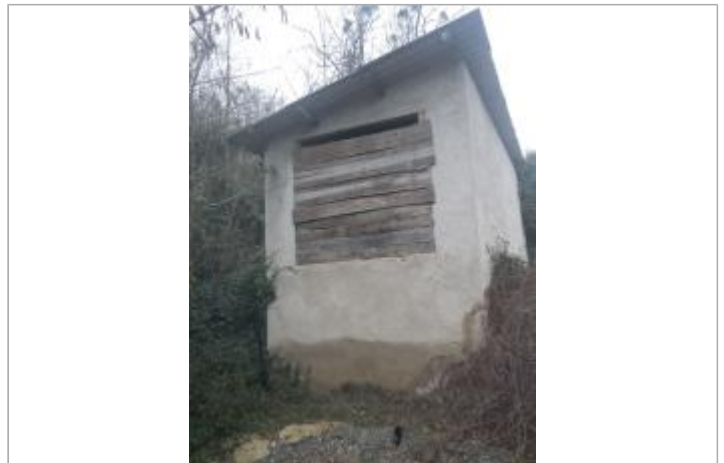
Vue du site - Auteur : AGERIN

**Commentaires :** Tas de gravier, accolé au bâtiment de la parcelle n°509 Ligne nette de dépôt de sédiments sur tas de gravier dans le parc de loisirs de Laguépie. Cette hauteur a été confirmée par un témoignage.

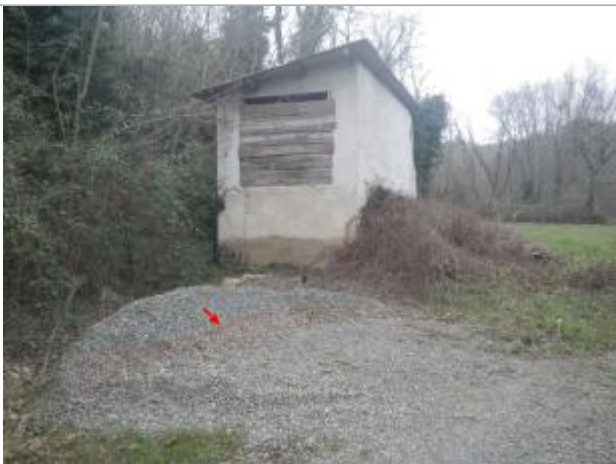
Vue de la laisse d'inondation - Auteur : AGERIN
