Commune : **LAGUEPIE****Parcelle cadastrale n°124 #1**Rivière : **L' Aveyron****1**Repère(s) sur
le site**GÉNÉRAL****Unité de gestion :** Garonne-Tarn-Lot**Code :** GTL_18-01_S_386**Date de mise à jour :** 18/06/2018**Auteur :** SPC GTL

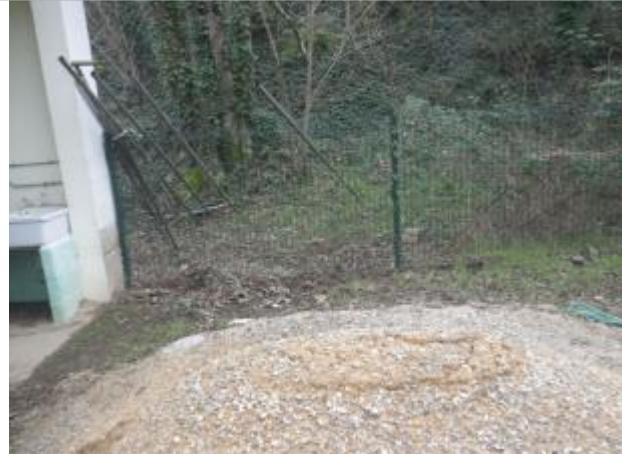
Vue du site - Auteur : AGERIN

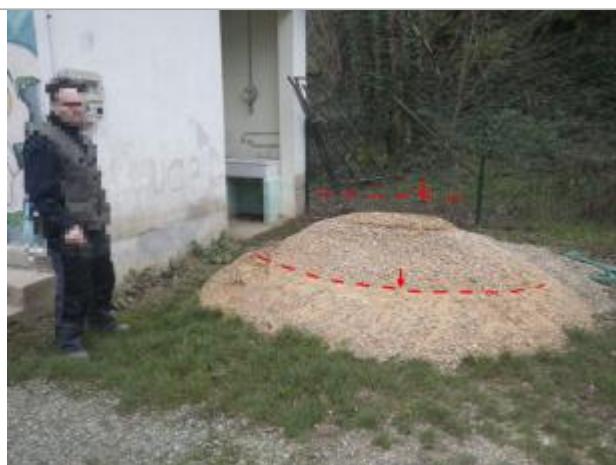
**21 Janvier 2018**Nature de l'inondation : **Débordement de cours d'eau****Altitude calculée de l'eau : non déterminé**Nature du repère : **Laisse d'inondation****Commentaires :** Tas de sable, accolé au bâtiment de la parcelle n°124 Niveau maximum de la crue visible sur un tas de sable accolé à un bâtiment pour lequel le sous-sol a été inondé (confirmé par un témoignage). Cette hauteur a été mesurée à 41 cm par rapport au sol.**GÉNÉRAL****Code :** GTL_18-01_R_386_1**Date de mise à jour :****Auteur :** SPC GTL

Vue de la laisse d'inondation - Auteur : AGERIN
