Commune : **LAGUEPIE**

Rivière : **L' Aveyron**

## Parcelle cadastrale n°124 #2

**Code :** GTL\_18-01\_S\_387

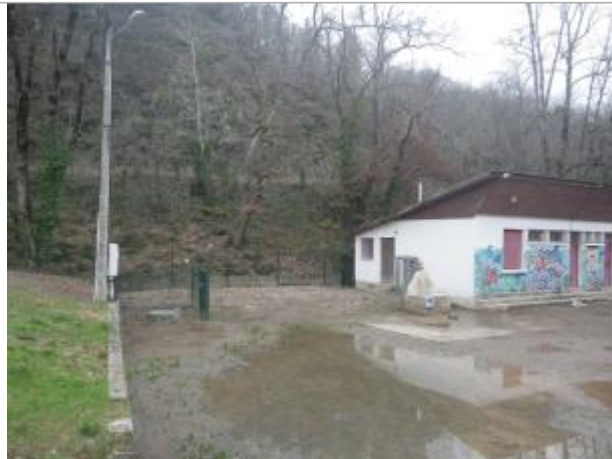
Vue du site - Auteur : AGERIN

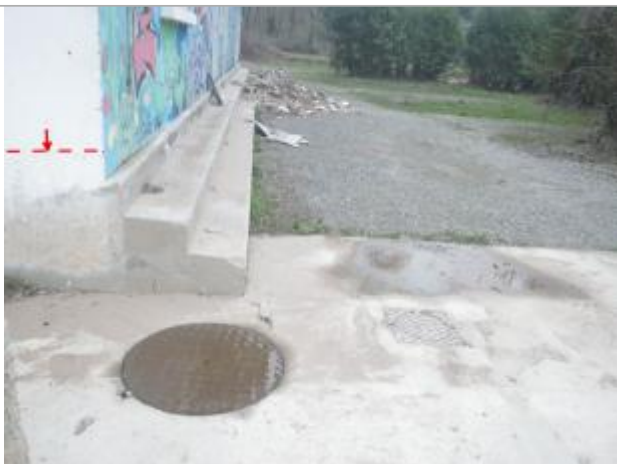
Nature du repère : **Laisse d'inondation**

**Commentaires :** Pignon sud-ouest du bâtiment de la parcelle n°124 Traces de dépôts sur le pignon d'un bâtiment municipal.

Vue de la laisse d'inondation - Auteur : AGERIN
