Commune : **LAGUEPIE**

Rivière : **L' Aveyron**

## Parcelle cadastrale n°115

**Code :** GTL\_18-01\_S\_388

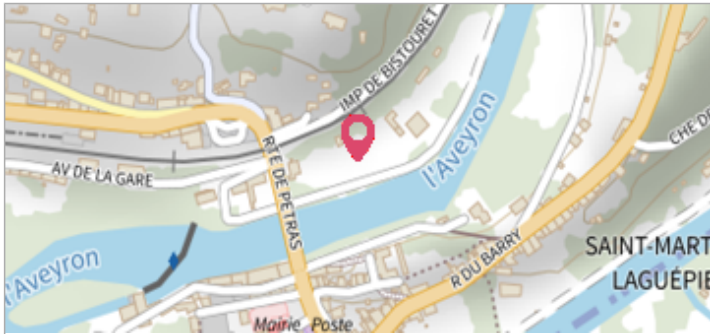
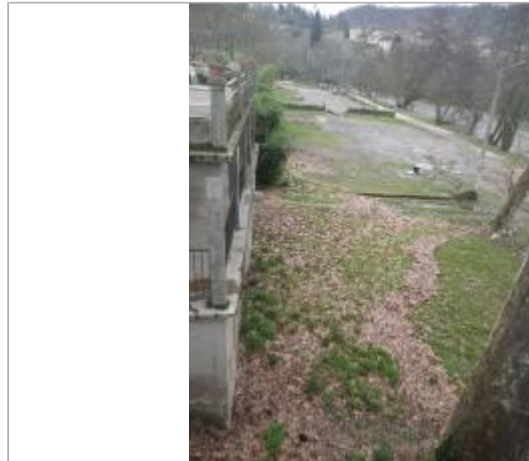
Vue du site - Auteur : AGERIN

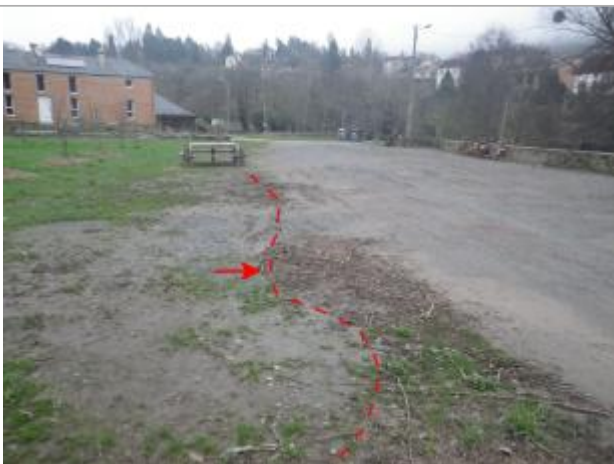
Nature du repère : **Limite au sol**

**Commentaires :** Débris végétaux déposés au sol sur l'allée menant aux ateliers municipaux.

Vue de la laisse d'inondation - Auteur : AGERIN
