Commune : **LAGUEPIE** | Rivière : **L' Aveyron**

**Parcelle cadastrale n°108 #2**

Unité de gestion : Garonne-Tarn-Lot  
 Code : GTL\_18-01\_S\_391 Date de mise à jour : 18/06/2018  
 Auteur : SPC GTL

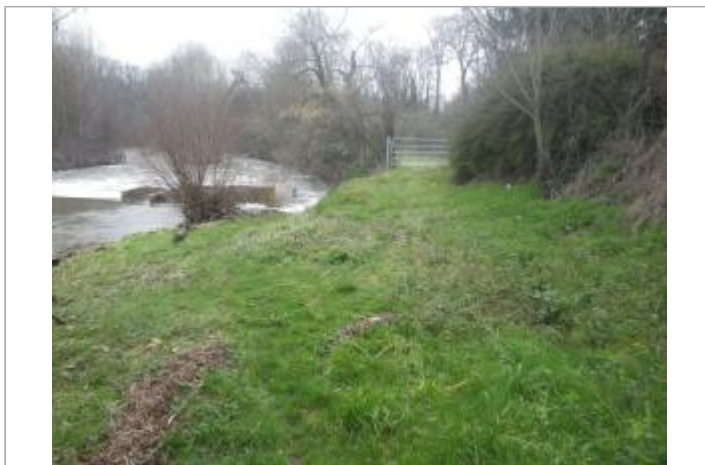
Vue du site - Auteur : AGERIN

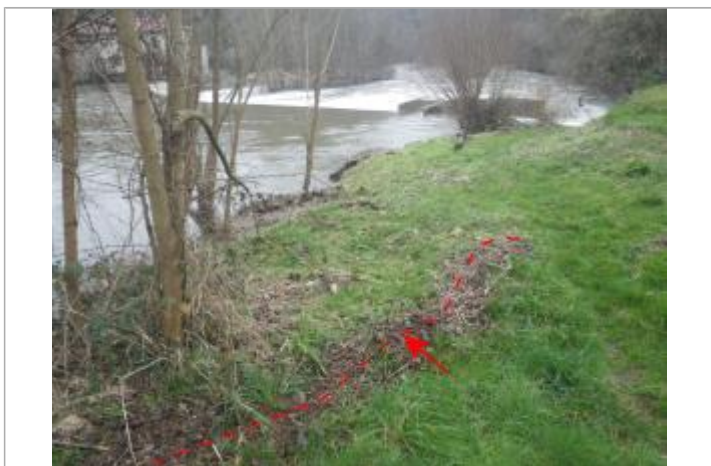
Commentaires : Débris végétaux déposés au sol en amont du seuil, sur berge.

Maximum de l'inondation : Oui  
 Visibilité : Non État du repère : Disparu  
 Pérennité : Aucune Repère calculé : Non renseigné  
 PHEC : Non renseigné

Vue de la laisse d'inondation - Auteur : AGERIN
