Commune : LAGUEPIE

Rivière : L' Aveyron

1 Repère(s) sur le site**GÉNÉRAL****Unité de gestion :** Garonne-Tarn-Lot**Code :** GTL_18-01_S_395**Date de mise à jour :** 18/06/2018**Auteur :** SPC GTL

**21 Janvier 2018**Nature de l'inondation : **Débordement de cours d'eau****Altitude calculée de l'eau : non déterminé**Nature du repère : **Laisse d'inondation****Commentaires :** Dépôts de sédiments suite au passage de la crue sur les marches en bois en face d'une piscine privée. La propriétaire a attesté ce niveau d'eau (27,5 cm au dessus du sol bordant la piscine). La piscine a été submergée.**GÉNÉRAL****Code :** GTL_18-01_R_395_1**Date de mise à jour :****Auteur :** SPC GTL

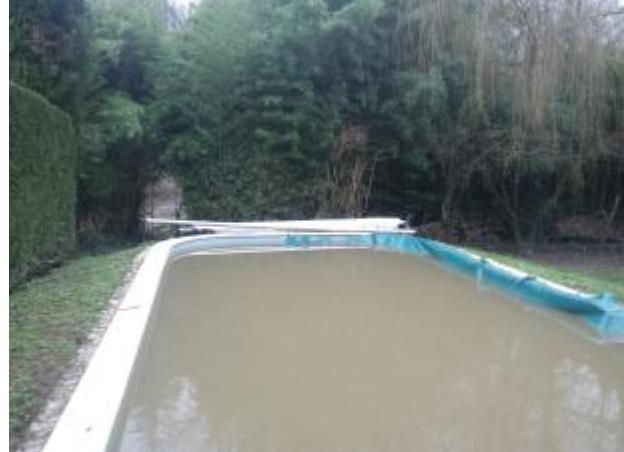
Vue du site - Auteur : AGERIN

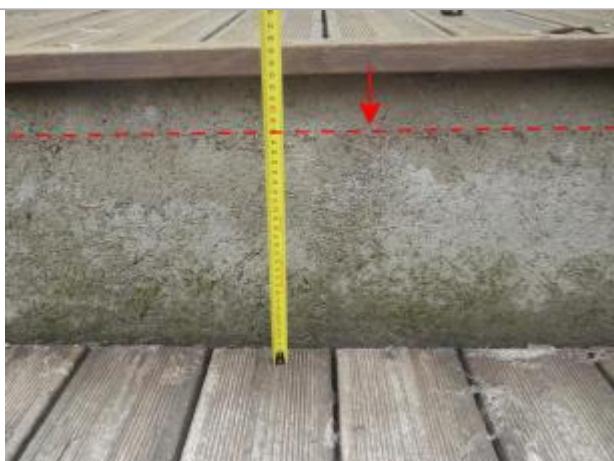
Vue de la laisse d'inondation - Auteur : AGERIN

MARQUE**Maximum de l'inondation :** Oui**Visibilité :** Non**État du repère :** Disparu**Pérennité :** Aucune**Repère calculé :** Non renseigné**PHEC :** Non renseigné**SOURCE DE REPÉRAGE : RELEVÉ DE LAISSES DE LA CRUE DU 21 JANVIER 2018 SUR LE VIAUR ET SUR L'AVEYRON EN AVAL DE RODEZ - 24/01/2018****Type de repérage :** Campagne de terrain post-inondation
Organisme : AGERIN**RELEVÉ POST-CRUE - 24/01/2018****Méthode :** Autre**Organisme :** AGERIN**Référence nivélée :** Autre type de référence**Description référence du repère :** terrasse bordant la piscine à côté de l'école**Système altimétrique :** NGF IGN 1969 (système normal)**Différence entre le niveau d'eau et la référence (en m) :** 0.275 m
