Commune : **LAGUEPIE**Rivière : **L' Aveyron****Parcelle cadastrale n°79****1** Repère(s) sur le site**GÉNÉRAL****Unité de gestion :** Garonne-Tarn-Lot**Code :** GTL\_18-01\_S\_395**Date de mise à jour :** 18/06/2018**Auteur :** SPC GTL

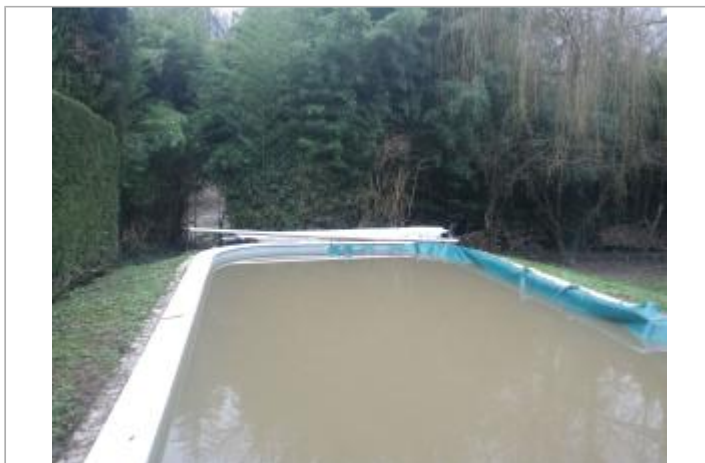
Vue du site - Auteur : AGERIN

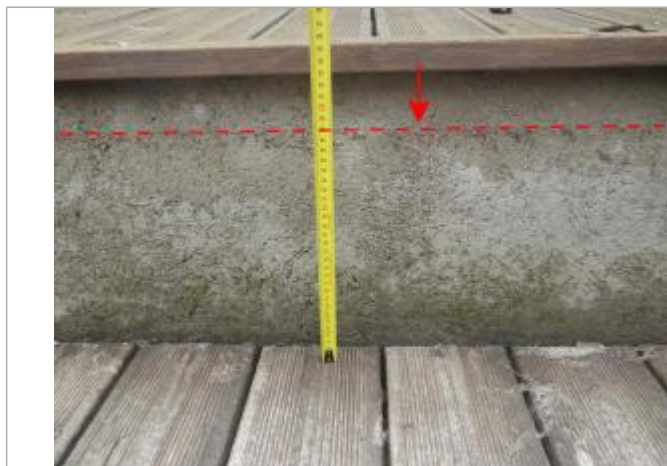
**21 Janvier 2018**Nature de l'inondation : **Débordement de cours d'eau**Altitude calculée de l'eau : **non déterminé**Nature du repère : **Laisse d'inondation****Commentaires :** Dépôts de sédiments suite au passage de la crue sur les marches en bois en face d'une piscine privée. La propriétaire a attesté ce niveau d'eau (27,5 cm au dessus du sol bordant la piscine). La piscine a été submergée.**GÉNÉRAL****Code :** GTL\_18-01\_R\_395\_1**Date de mise à jour :****Auteur :** SPC GTL

Vue de la laisse d'inondation - Auteur : AGERIN
