Commune : **LAGUEPIE** | Rivière : **L' Aveyron**

**Parcelle cadastrale n°134**

Unité de gestion : Garonne-Tarn-Lot  
 Code : GTL\_18-01\_S\_399      Date de mise à jour : 18/06/2018  
 Auteur : SPC GTL

**SOURCE DE REPÉRAGE : RELEVÉ DE LAISSES DE LA CRUE DU 21 JANVIER 2018 SUR LE VIAUR ET SUR L'AVEYRON EN AVAL DE RODEZ - 24/01/2018**

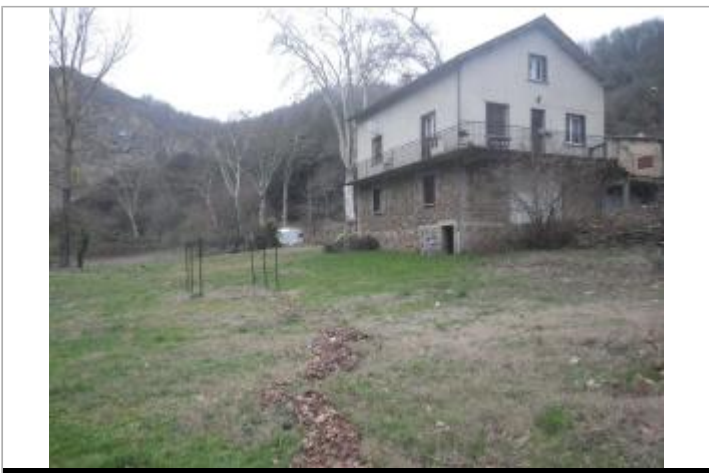
Vue du site - Auteur : AGERIN

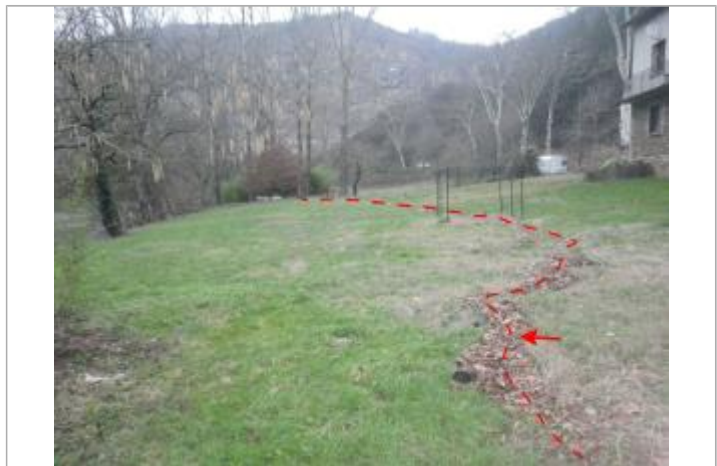
**Commentaires :** Dépôt de feuilles et débris végétaux entre une habitation et la berge.

Maximum de l'inondation : Oui  
 Visibilité : Non      État du repère : Disparu  
 Pérennité : Aucune      Repère calculé : Non renseigné  
 PHEC : Non renseigné

Vue de la laisse d'inondation - Auteur : AGERIN
