Commune : LAGUEPIE

Rivière : L' Aveyron

**Parcelle cadastrale n°558, exploitation agricole****1** Repère(s) sur le site**GÉNÉRAL****Unité de gestion :** Garonne-Tarn-Lot**Code :** GTL\_18-01\_S\_402**Date de mise à jour :** 18/06/2018**Auteur :** SPC GTL

**SOURCE DE REPÉRAGE : RELEVÉ DE LAISSES DE LA CRUE DU 21 JANVIER 2018 SUR LE VIAUR ET SUR L'AVEYRON EN AVAL DE RODEZ - 24/01/2018**

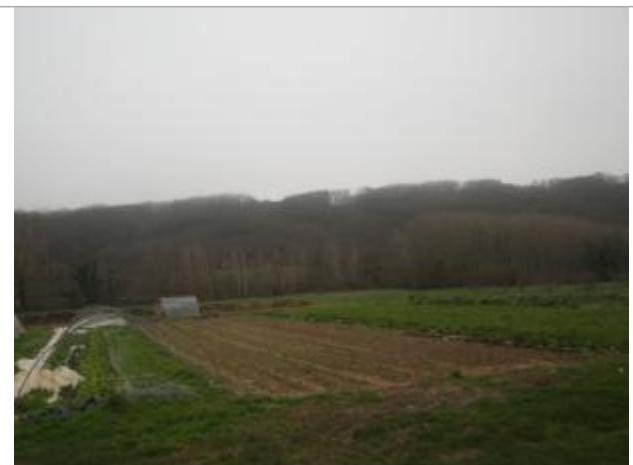
Vue du site - Auteur : AGERIN

**Commentaires :** Un riverain a marqué au sol la limite des plus hautes eaux par un piquet en métal, il relate des dégâts de type tuyaux d'irrigation sur ses parcelles et présence de troncs d'arbres.

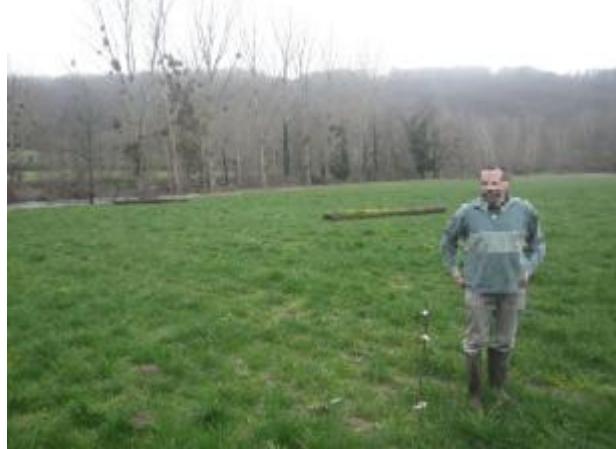
**21 Janvier 2018**Nature de l'inondation : **Débordement de cours d'eau**Nature du repère : **Limite au sol**

Vue de la laisse d'inondation - Auteur : AGERIN

**MARQUE****Maximum de l'inondation :** Oui**Visibilité :** Non**État du repère :** Disparu**Pérennité :** Aucune**Repère calculé :** Non renseigné**PHEC :** Non renseigné
