Commune : **SAINT-JUST-SUR-VIAUR**

Rivière : **Le Viaur**

Code : GTL_18-01_S_403

SOURCE DE REPÉRAGE : RELEVÉ DE LAISSES DE LA CRUE DU 21 JANVIER 2018 SUR LE VIAUR ET SUR L'AVEYRON EN AVAL DE RODEZ - 24/01/2018

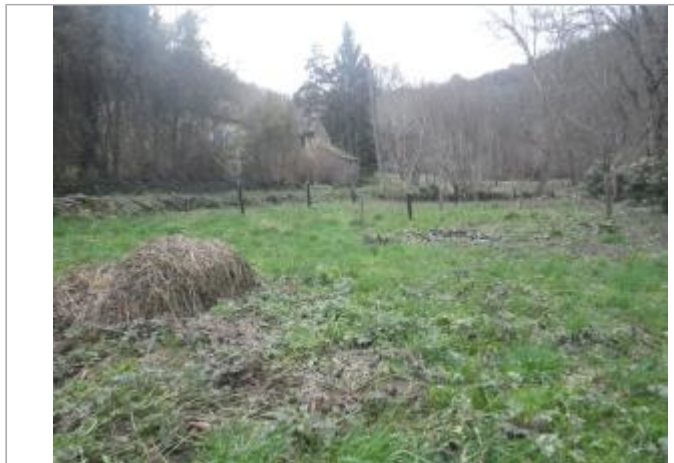
Vue du site - Auteur : AGERIN

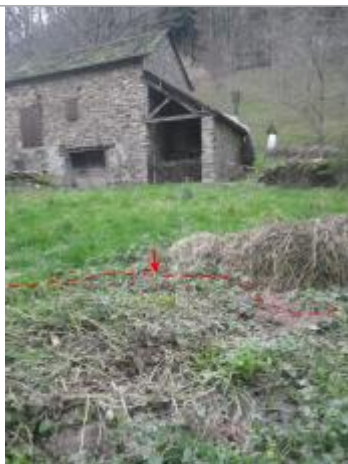
Commentaires : En amont du pont entre le chemin et la berge Débris végétaux et herbe couchée au niveau d'un jardin privé.

État du repère : Disparu

Vue de la laisse d'inondation - Auteur : AGERIN
