Commune : **SAINT-JUST-SUR-VIAUR** | Rivière : **Le Viaur**

**Parcelle cadastrale n°104**

**Unité de gestion :** Garonne-Tarn-Lot  
**Code :** GTL\_18-01\_S\_403      **Date de mise à jour :** 18/06/2018  
**Auteur :** SPC GTL

**SOURCE DE REPÉRAGE : RELEVÉ DE LAISSES DE LA CRUE DU 21 JANVIER 2018 SUR LE VIAUR ET SUR L'AVEYRON EN AVAL DE RODEZ - 24/01/2018**

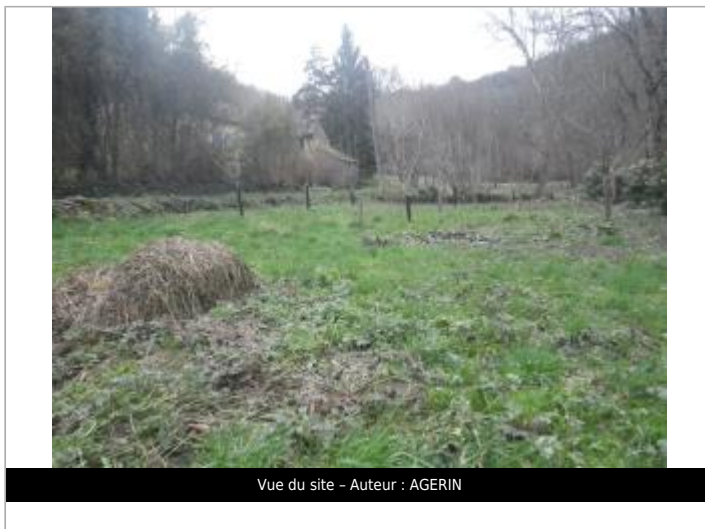
Vue du site - Auteur : AGERIN

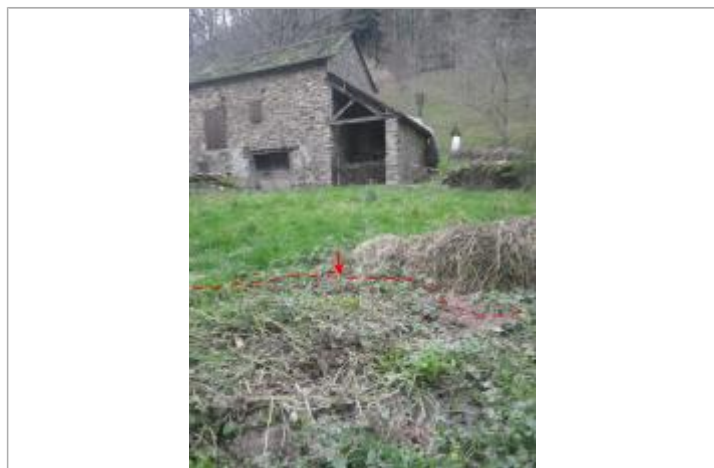
**Commentaires :** En amont du pont entre le chemin et la berge Débris végétaux et herbe couchée au niveau d'un jardin privé.

**Maximum de l'inondation :** Oui  
**Visibilité :** Non      **État du repère :** Disparu  
**Pérennité :** Aucune      **Repère calculé :** Non renseigné  
**PHEC :** Non renseigné

Vue de la laisse d'inondation - Auteur : AGERIN
