Commune : **SAINT-JUST-SUR-VIAUR** | Rivière : **Le Viaur**

**Parcelle cadastrale n°414**

Unité de gestion : Garonne-Tarn-Lot  
 Code : GTL\_18-01\_S\_404      Date de mise à jour : 18/06/2018  
 Auteur : SPC GTL

**SOURCE DE REPÉRAGE : RELEVÉ DE LAISSES DE LA CRUE DU 21 JANVIER 2018 SUR LE VIAUR ET SUR L'AVEYRON EN AVAL DE RODEZ - 24/01/2018**

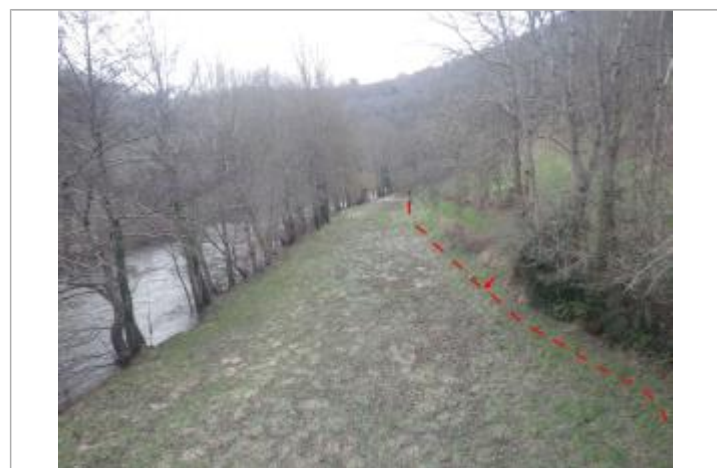
Code : GTL\_18-01\_R\_404\_1      Date de mise à jour : 06/07/2022  
 Auteur : SPC GTL

**Commentaires :** En amont du pont de l'Albarède Herbe couché et dépôt de sédiment sur berge.

Vue de la laisse d'inondation - Auteur : AGERIN

Maximum de l'inondation : Oui  
 Visibilité : Non      État du repère : Disparu  
 Pérennité : Aucune      Repère calculé : Non renseigné  
 PHEC : Non renseigné
