Commune : **SAINT-JUST-SUR-VIAUR**

Rivière : **Le Viaur**

## Parcelle cadastrale n°219, Moulin de Saint Just sur Viaur #2

**SOURCE DE REPÉRAGE : RELEVÉ DE LAISSES DE LA CRUE DU 21 JANVIER 2018 SUR LE VIAUR ET SUR L'AVEYRON EN AVAL DE RODEZ - 24/01/2018**

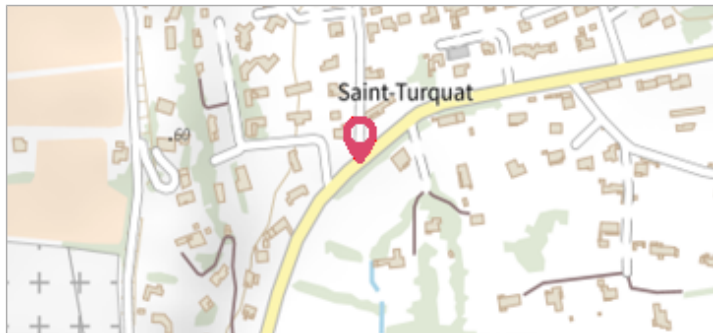
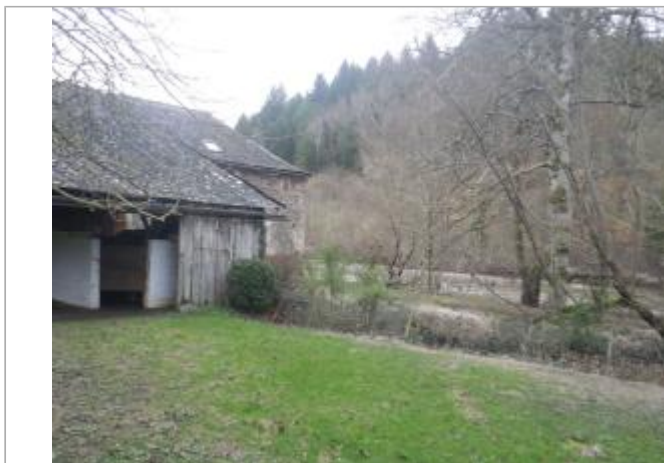
Vue du site - Auteur : AGERIN

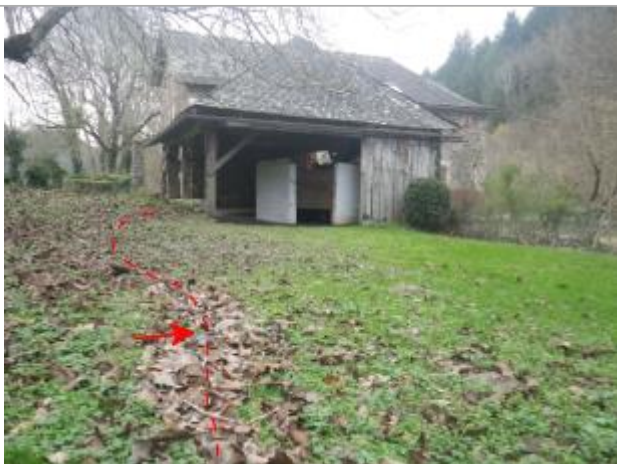
Nature du repère : **Limite au sol**

Commentaires : En aval du moulin Dépôt de débris végétaux et de feuilles par la crue.

Vue de la laisse d'inondation - Auteur : AGERIN
