Commune : **SAINT-JUST-SUR-VIAUR** | Rivière : **Le Viaur**

Parcelle cadastrale n°219, Moulin de Saint Just sur Viaur #2

Unité de gestion : Garonne-Tarn-Lot
 Code : GTL_18-01_S_408 Date de mise à jour : 18/06/2018
 Auteur : SPC GTL

Code : GTL_18-01_R_408_1 Date de mise à jour : 06/07/2022
 Auteur : SPC GTL

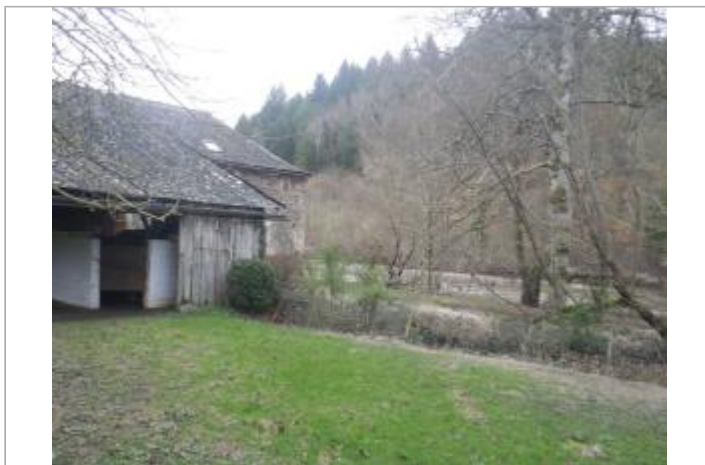
Vue du site - Auteur : AGERIN

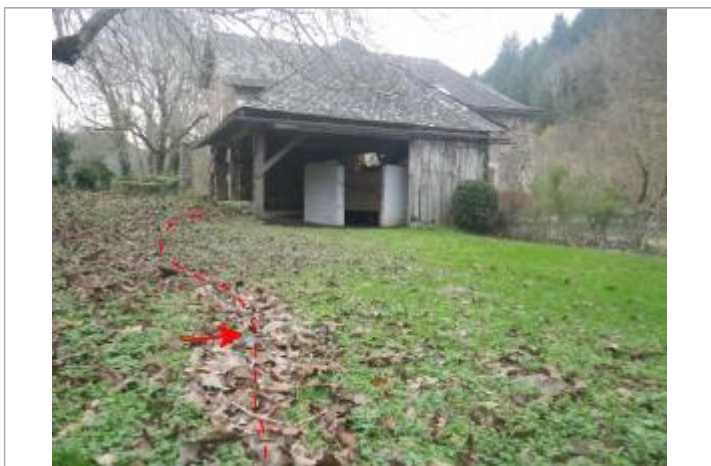
Commentaires : En aval du moulin Dépôt de débris végétaux et de feuilles par la crue.

Maximum de l'inondation : Oui
 Visibilité : Non État du repère : Disparu
 Pérennité : Aucune Repère calculé : Non renseigné
 PHEC : Non renseigné

Vue de la laisse d'inondation - Auteur : AGERIN
