Commune : **SAINT-JUST-SUR-VIAUR**

Rivière : **Le Viaur**

## Limite de parcelle cadastrale n°1349 et n°1348

**SOURCE DE REPÉRAGE : RELEVÉ DE LAISSES DE LA CRUE DU 21 JANVIER 2018 SUR LE VIAUR ET SUR L'AVEYRON EN AVAL DE RODEZ - 24/01/2018**

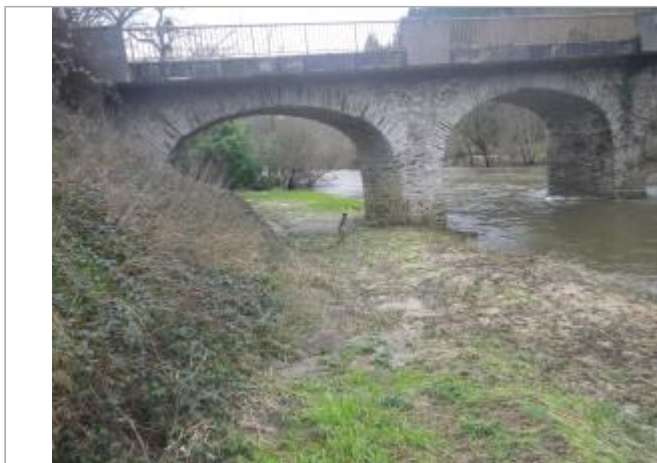
Vue du site - Auteur : AGERIN

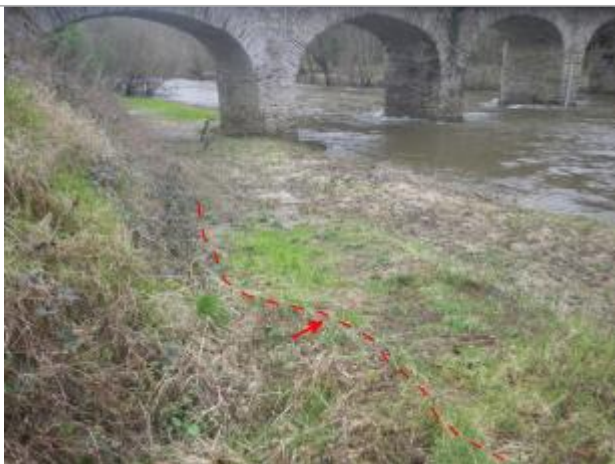
Nature du repère : **Limite au sol**

**Commentaires :** Débris végétaux déposés sur le chemin d'accès à la berge à l'aval du pont.

Vue de la laisse d'inondation - Auteur : AGERIN
