Commune : **SAINT-JUST-SUR-VIAUR** | Rivière : **Le Viaur**

Secteur le Rebol, parcelle n°806

Unité de gestion : Garonne-Tarn-Lot
Code : GTL_18-01_S_414 **Date de mise à jour :** 18/06/2018
Auteur : SPC GTL

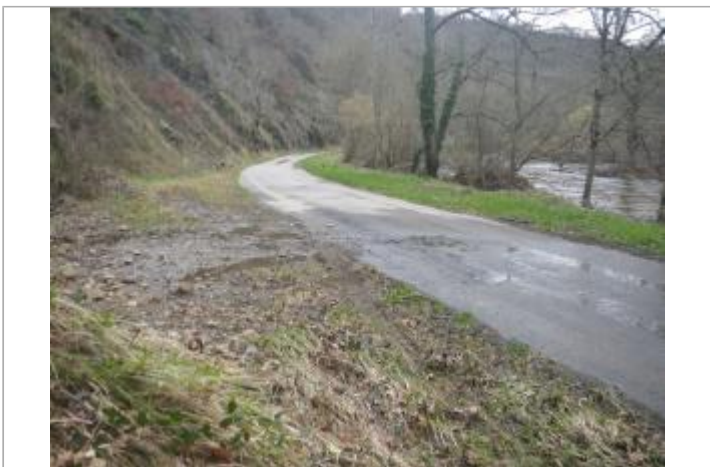
Vue du site - Auteur : AGERIN

Commentaires : Talus routier La route a été inondée. Cette zone de méandre montre un embâcle au niveau du chenal qui a pu favoriser ce phénomène de débordement. La limite des plus hautes eaux correspond à celle de l'herbe couchée sur le bord du talus routier.

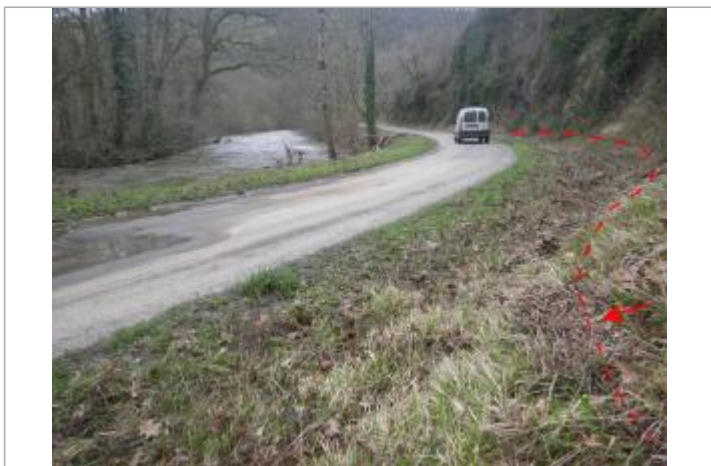
Vue de la laisse d'inondation - Auteur : AGERIN
