Commune : **TAURIAC-DE-NAUCELLE**

Rivière : **Le Viaur**

**Secteur le Gô, limite parcelle cadastrale n°128 et n°129**

**SOURCE DE REPÉRAGE : RELEVÉ DE LAISSES DE LA CRUE DU 21 JANVIER 2018 SUR LE VIAUR ET SUR L'AVEYRON EN AVAL DE RODEZ - 24/01/2018**

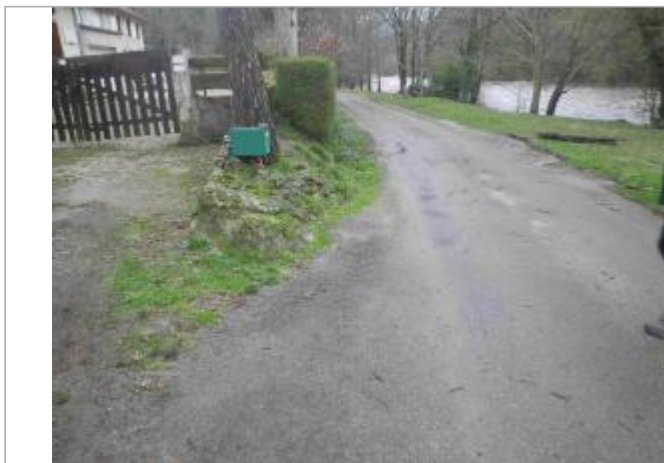
Vue du site - Auteur : AGERIN

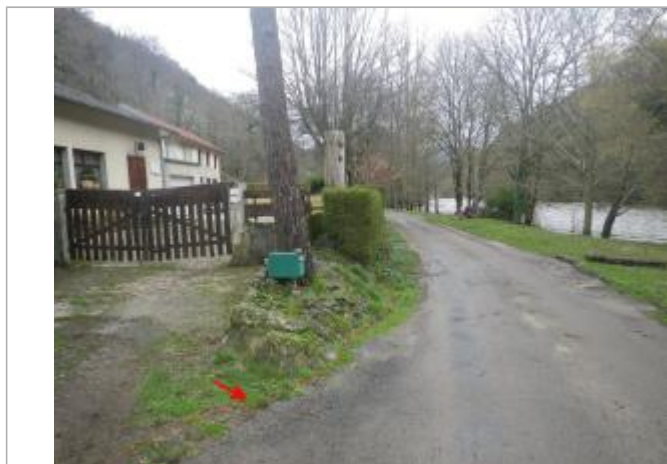
**Commentaires :** au niveau de l'accès à l'habitation principale (bordure de route) Témoignage d'un riverain indiquant que le niveau d'eau s'est arrêté au niveau du chemin d'accès d'une habitation.

**Maximum de l'inondation :** Oui  
**Visibilité :** Non      **État du repère :** Disparu  
**Pérennité :** Aucune      **Repère calculé :** Non renseigné  
**PHEC :** Non renseigné

Vue de la laisse d'inondation - Auteur : AGERIN
