Commune : **TAURIAC-DE-NAUCELLE**

Rivière : **Le Viaur**

**Code :** GTL\_18-01\_S\_418

**SOURCE DE REPÉRAGE : RELEVÉ DE LAISSES DE LA CRUE DU 21 JANVIER 2018 SUR LE VIAUR ET SUR L'AVEYRON EN AVAL DE RODEZ - 24/01/2018**

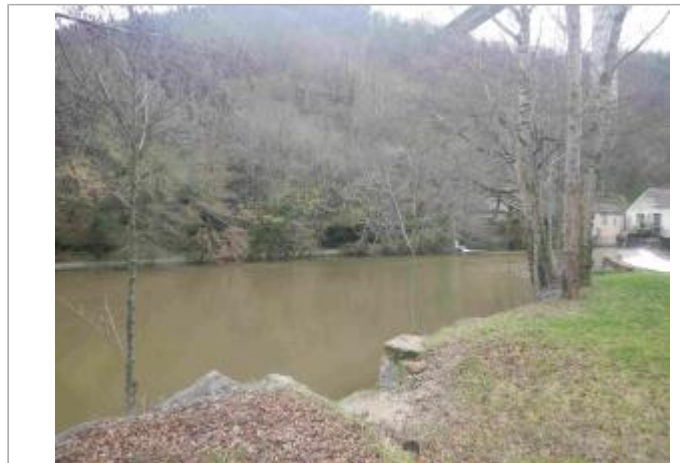
Vue du site - Auteur : AGERIN

**Commentaires :** Terrain de la centrale hydroélectrique Zone dépourvue de feuilles sur berge suite à la montée du niveau d'eau.

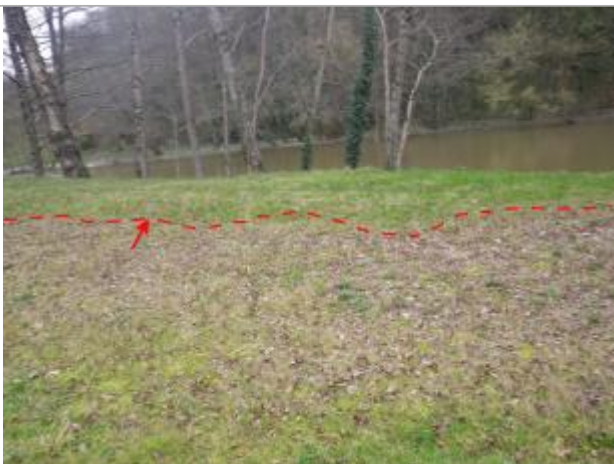
Nature du repère : **Limite au sol**

Vue de la laisse d'inondation - Auteur : AGERIN
