Commune : **TAURIAC-DE-NAUCELLE** | Rivière : **Le Viaur**

Pont de Tanus, Parcelle cadastrale n°103

Unité de gestion : Garonne-Tarn-Lot
 Code : GTL_18-01_S_419 Date de mise à jour : 19/06/2018
 Auteur : SPC GTL

Code : GTL_18-01_R_419_1 Date de mise à jour : 07/07/2022
 Auteur : SPC GTL

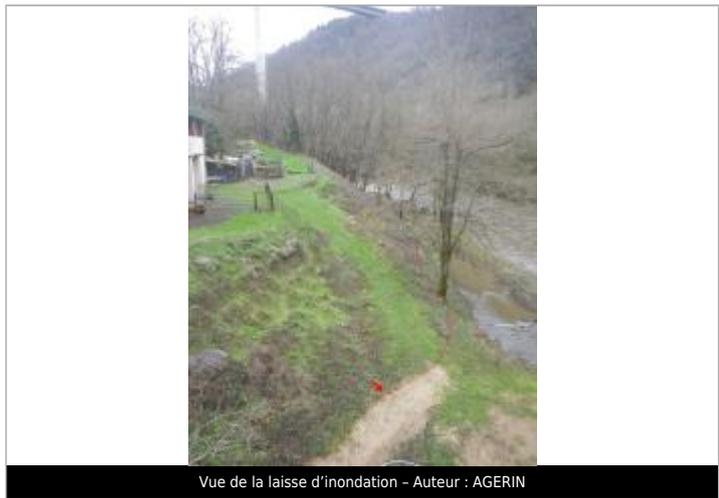
Commentaires : Berge en amont du pont Herbe couchée et zones d'érosion en amont du pont.

Maximum de l'inondation : Oui
 Visibilité : Non État du repère : Disparu
 Pérennité : Aucune Repère calculé : Non renseigné
 PHEC : Non renseigné
