Commune : **PAMPELONNE** | Rivière : **Le Viaur**  
**Camping du Thuriès, parcelle cadastrale n°989 #1**

**GÉNÉRAL**  
 Unité de gestion : Garonne-Tarn-Lot  
 Code : GTL\_18-01\_S\_421      Date de mise à jour : 19/06/2018  
 Auteur : SPC GTL

**SOURCE DE REPÉRAGE : RELEVÉ DE LAISSES DE LA CRUE DU 21 JANVIER 2018 SUR LE VIAUR ET SUR L'AVEYRON EN AVAL DE RODEZ - 24/01/2018**  
 Type de repérage : Campagne de terrain post-inondation  
 Organisme(s) : AGERIN

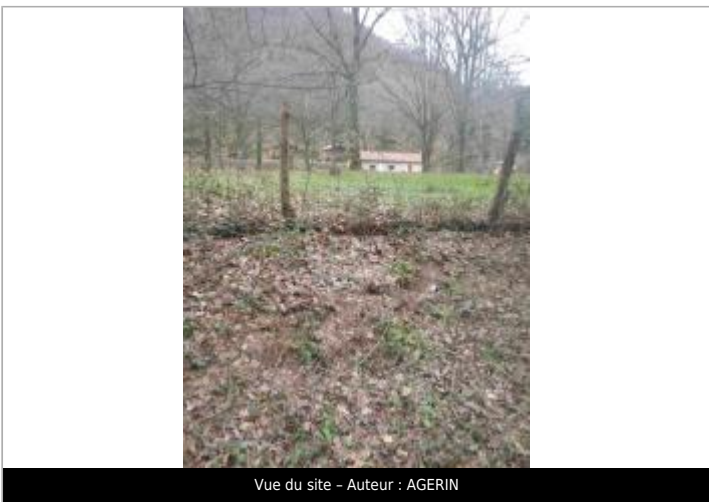
Vue du site - Auteur : AGERIN

**Commentaires :** Chemin bordant le camping municipal Débris végétaux déposés entre le chemin et le grillage du camping. Le chemin a été inondé.

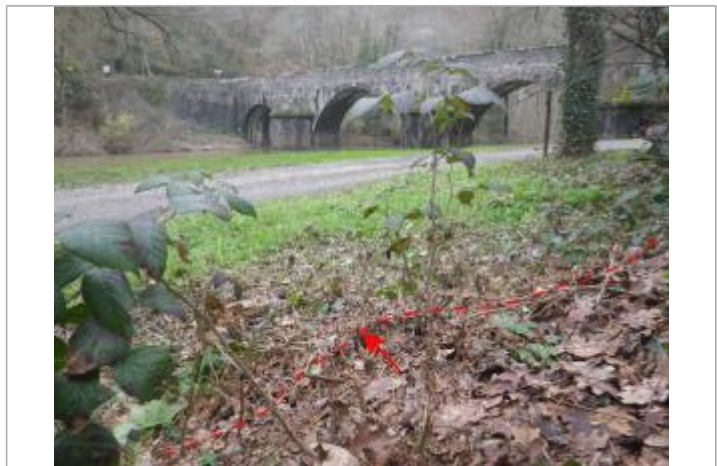
**21 Janvier 2018**  
 Nature de l'inondation : **Débordement de cours d'eau**      Nature du repère : **Limite au sol**

**MARQUE**  
 Maximum de l'inondation : Oui  
 Visibilité : Non      État du repère : Disparu  
 Pérennité : Aucune      Repère calculé : Non renseigné  
 PHEC : Non renseigné

Vue de la laisse d'inondation - Auteur : AGERIN
