Commune : **PAMPELONNE** | Rivière : **Le Viaur**

**Le Moulin de Bondouy, parcelle cadastrale n°1400**

Unité de gestion : Garonne-Tarn-Lot  
 Code : GTL\_18-01\_S\_423      Date de mise à jour : 19/06/2018  
 Auteur : SPC GTL

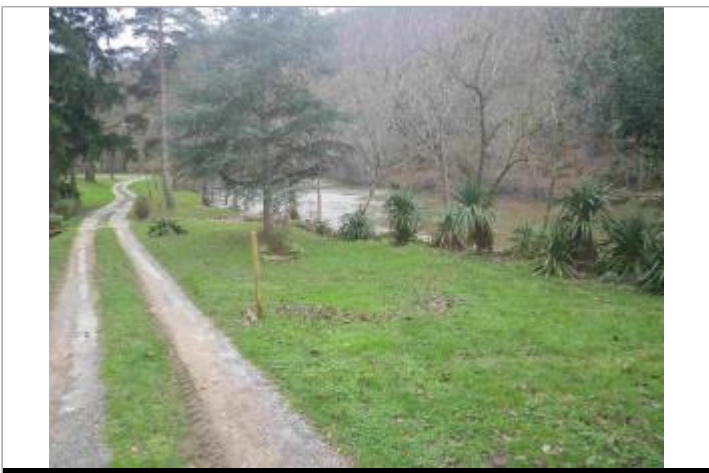
Vue du site - Auteur : AGERIN

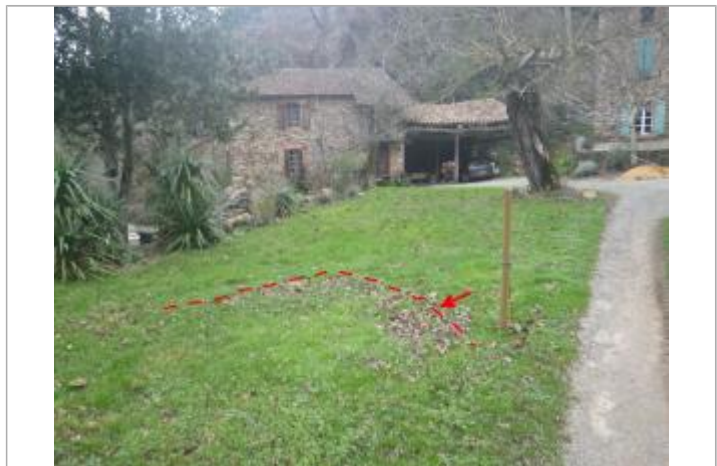
Code : GTL\_18-01\_R\_423\_1      Date de mise à jour : 19/06/2018  
 Auteur : SPC GTL

**Commentaires :** Jardin privé en amont du moulin Dépôt de feuilles laissés par la crue, niveau de PHE attestée par la propriétaire du moulin.

Vue de la laisse d'inondation - Auteur : AGERIN

Maximum de l'inondation : Oui  
 Visibilité : Non      État du repère : Disparu  
 Pérennité : Aucune      Repère calculé : Non renseigné  
 PHEC : Non renseigné
