Commune : **CRESPIN** | Rivière : **Le Viaur**

**Secteur de La Roque, parcelle cadastrale n°206**

Unité de gestion : Garonne-Tarn-Lot  
 Code : GTL\_18-01\_S\_424      Date de mise à jour : 19/06/2018  
 Auteur : SPC GTL

**SOURCE DE REPÉRAGE : RELEVÉ DE LAISSES DE LA CRUE DU 21 JANVIER 2018 SUR LE VIAUR ET SUR L'AVEYRON EN AVAL DE RODEZ - 24/01/2018**

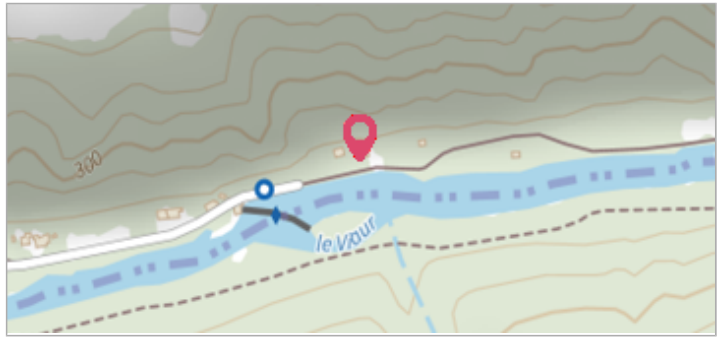
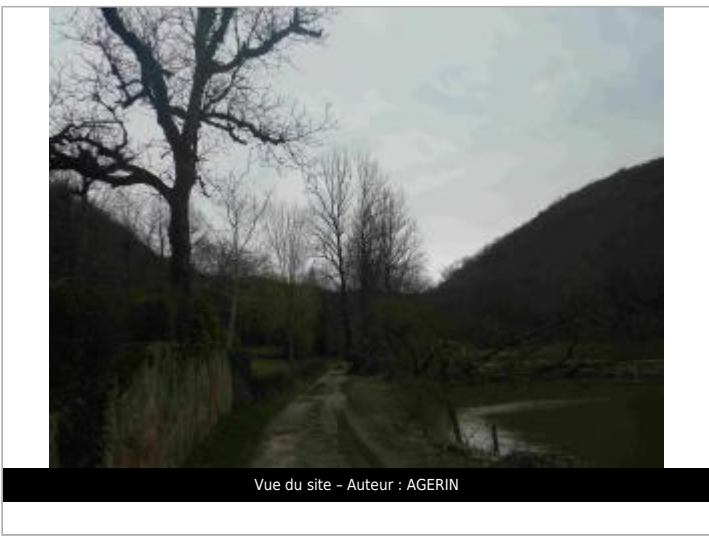
Coordonnées WGS84 : X: 2.21603150 / Y: 44.13887400  
 Coordonnées RGF93 (Lambert 93) X: 637275.1 / Y: 6338074.52  
 Coordonnées RGF93 (ETRS89) : X: 2.2160315 / Y: 44.138874  
 Code Hydro: 05--0290      Rive de référence: Droite

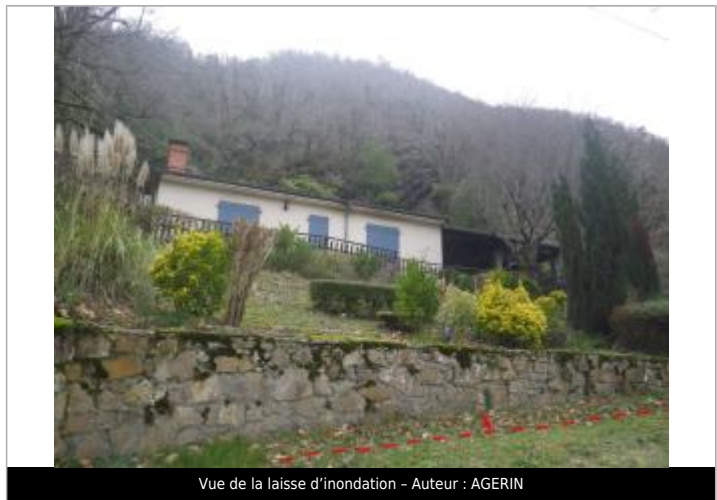
**Commentaires :** Dépôt de feuilles entre la route et un muret indiquant le niveau de PHE. La route a été inondée.

Maximum de l'inondation : Oui  
 Visibilité : Non      État du repère : Disparu  
 Pérennité : Aucune      Repère calculé : Non renseigné  
 PHEC : Non renseigné
