Commune : CRESPIN

Rivière : Le Viaur

Secteur de La Roque, parcelle cadastrale n°206

Unité de gestion : Garonne-Tarn-Lot
Code : GTL_18-01_S_424 **Date de mise à jour :** 19/06/2018
Auteur : SPC GTL

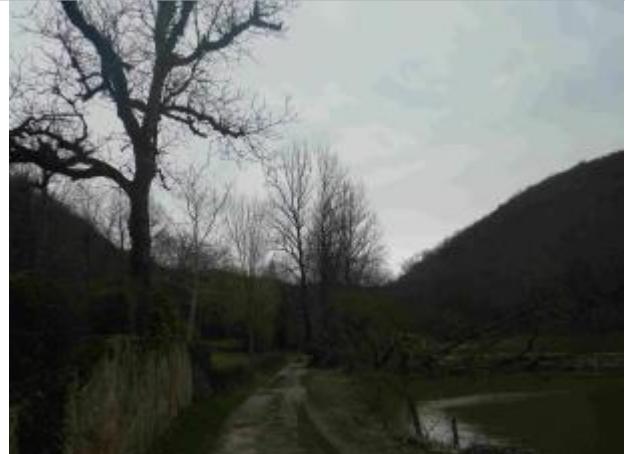
Vue du site - Auteur : AGERIN

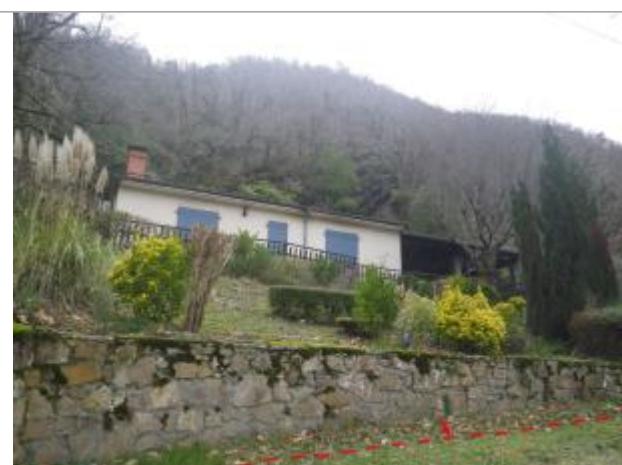
**21 Janvier 2018**Nature de l'inondation : **Débordement de cours d'eau**Nature du repère : **Limite au sol****Commentaires :** Dépôt de feuilles entre la route et un muret indiquant le niveau de PHE. La route a été inondée.**GÉNÉRAL**

Vue de la laisse d'inondation - Auteur : AGERIN
