Commune : **CRESPIN**

Rivière : **Le Viaur**

Secteur de La Roque, en limite de parcelle cadastrale n°251

Code : GTL_18-01_S_425

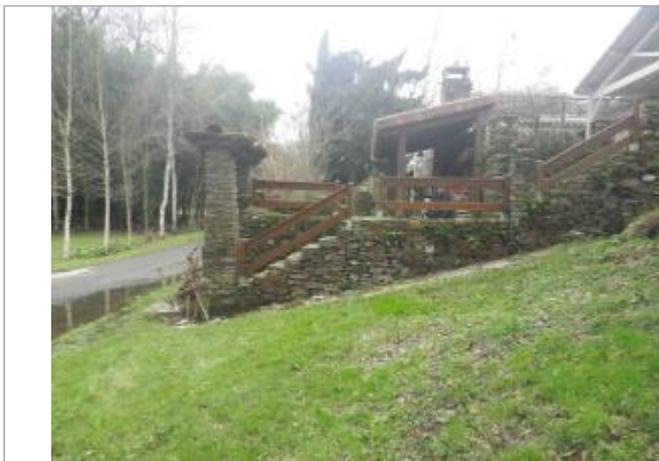
Vue du site - Auteur : AGERIN

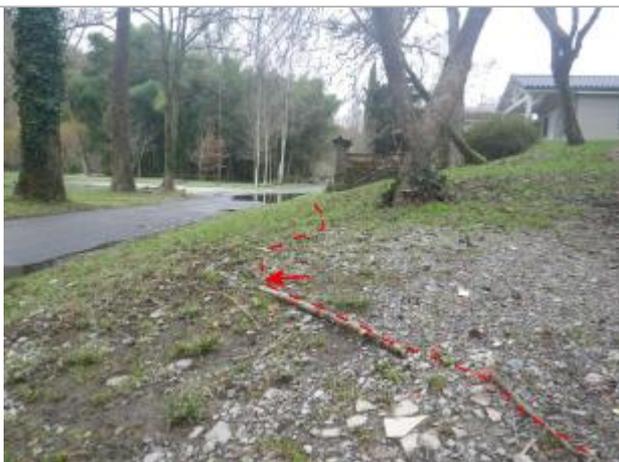
Commentaires : Débris végétaux laissés par la crue sur chemin d'accès à proximité d'habitation. La route a été inondée. Ce niveau de PHE a été confirmée par des photographies du 21/01/2018.

Vue de la laisse d'inondation - Auteur : AGERIN
