Commune : **CRESPIN**

Rivière : **Le Viaur**

## Secteur de La Roque, en limite de parcelle cadastrale n°251

Code : GTL\_18-01\_S\_425

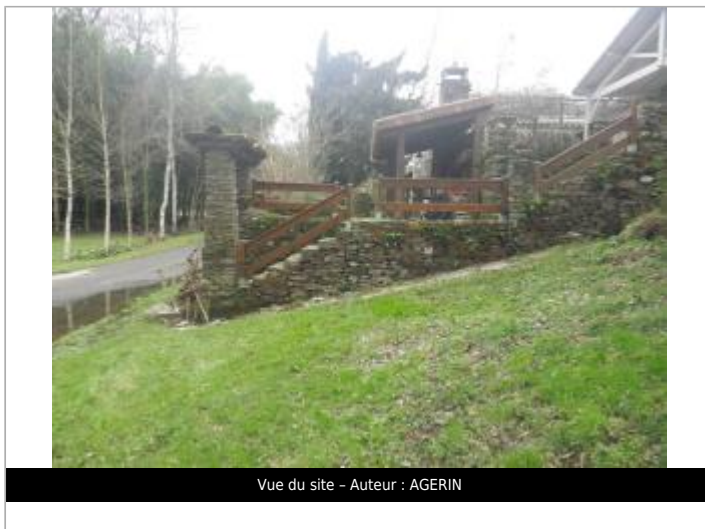
Vue du site - Auteur : AGERIN

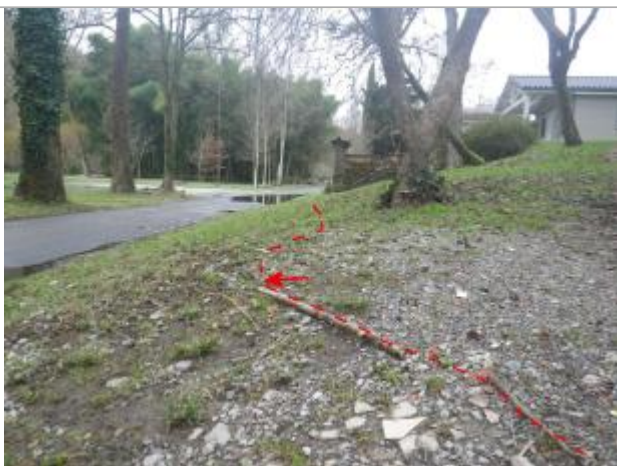
Nature du repère : **Limite au sol**

**Commentaires :** Débris végétaux laissés par la crue sur chemin d'accès à proximité d'habitation. La route a été inondée. Ce niveau de PHE a été confirmée par des photographies du 21/01/2018.

Vue de la laisse d'inondation - Auteur : AGERIN
