Commune : **CRSPIN**

Rivière : **Le Viaur**

Secteur du Pont de Cirou, parcelle cadastrale n°913

Code : GTL_18-01_S_426

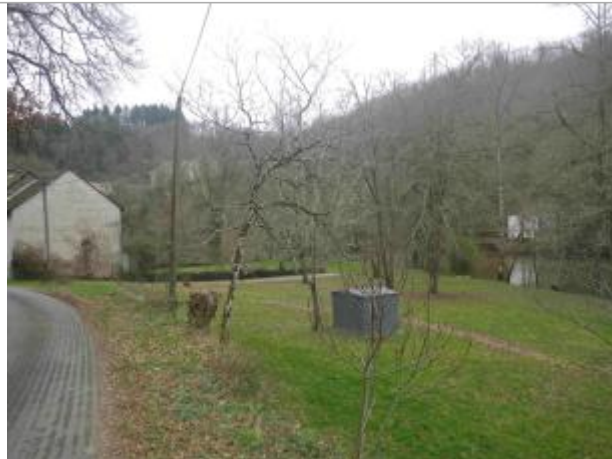
Vue du site - Auteur : AGERIN

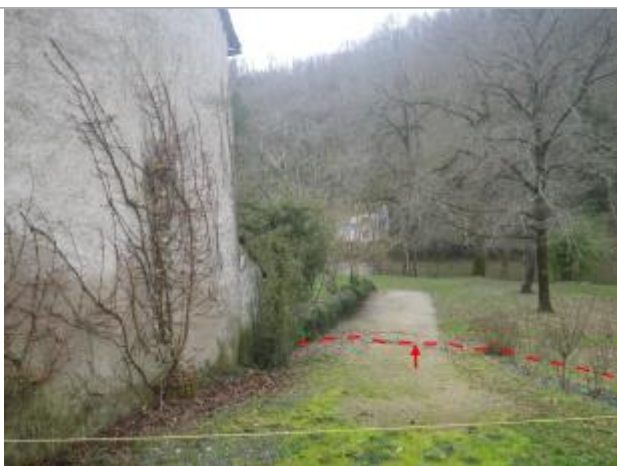
Commentaires : Chemin privé et jardin Dépôt de feuilles au niveau du pignon d'une habitation sur chemin.

Vue de la laisse d'inondation - Auteur : AGERIN
