Commune : **CRESPIN**

Rivière : **Le Viaur**

## Secteur du Pont de Cirou, Centrale hydro-électrique

**Code :** GTL\_18-01\_S\_427

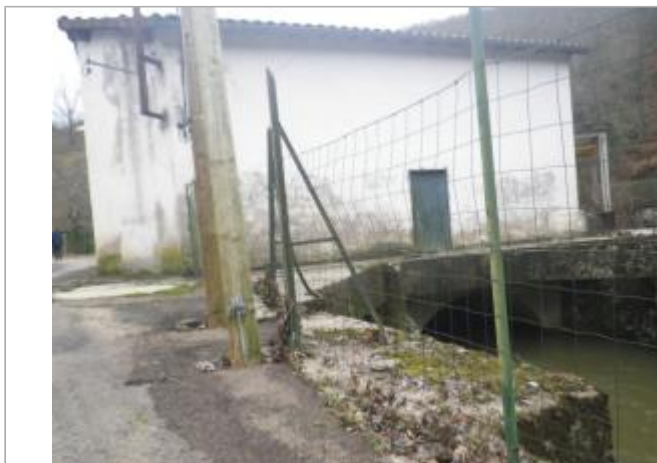
Vue du site - Auteur : AGERIN

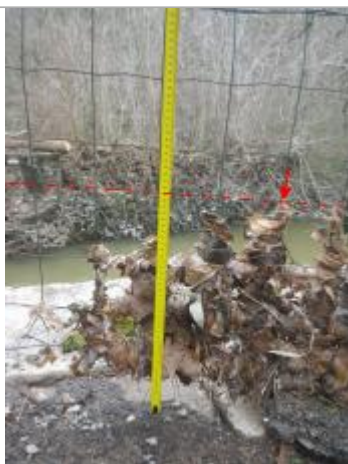
**Commentaires :** Grillage bordant le chemin, en aval de la centrale Débris végétaux pris dans le grillage en aval de la centrale hydro-électrique du Pont de Cirou. La hauteur mesurée est de 34 cm.

Vue de la laisse d'inondation - Auteur : AGERIN
