Commune : **CRESPIN**

Rivière : **Le Viaur**

Secteur du Pont de Cirou, Centrale hydro-électrique

Code : GTL_18-01_S_427

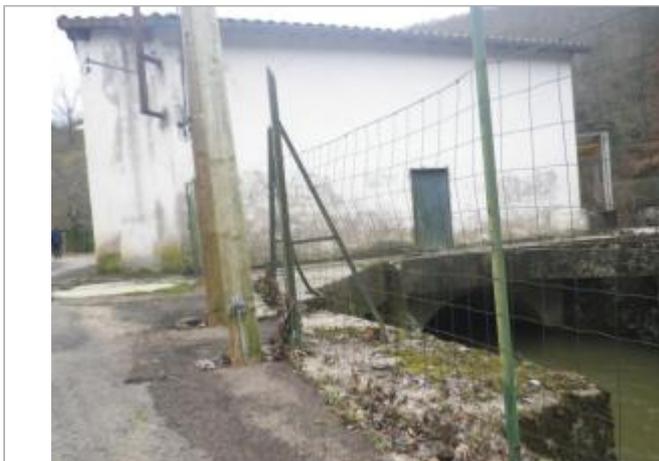
Vue du site - Auteur : AGERIN

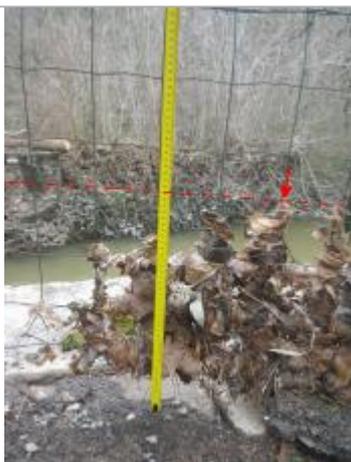
Commentaires : Grillage bordant le chemin, en aval de la centrale Débris végétaux pris dans le grillage en aval de la centrale hydro-électrique du Pont de Cirou. La hauteur mesurée est de 34 cm.

Vue de la laisse d'inondation - Auteur : AGERIN
