Commune : **BOR-ET-BAR****Parcelle cadastrale n°749**Rivière : **Le Viaur****1**Repère(s) sur
le site**GÉNÉRAL****Unité de gestion :** Garonne-Tarn-Lot**Code :** GTL_18-01_S_432**Date de mise à jour :** 19/06/2018**Auteur :** SPC GTL

SOURCE DE REPÉRAGE : RELEVÉ DE LAISSES DE LA CRUE DU 21 JANVIER 2018 SUR LE VIAUR ET SUR L'AVEYRON EN AVAL DE RODEZ - 24/01/2018

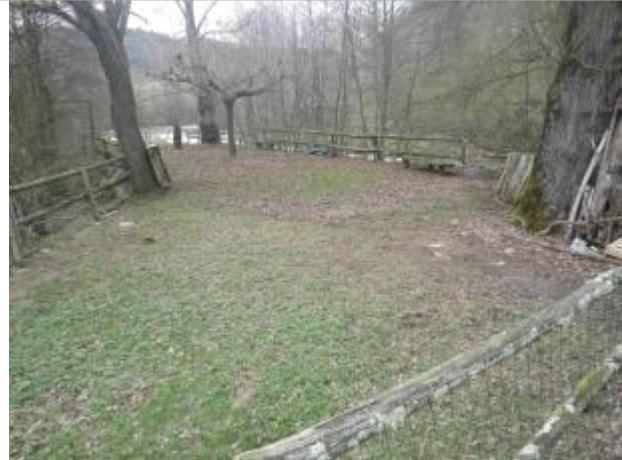
Vue du site - Auteur : AGERIN

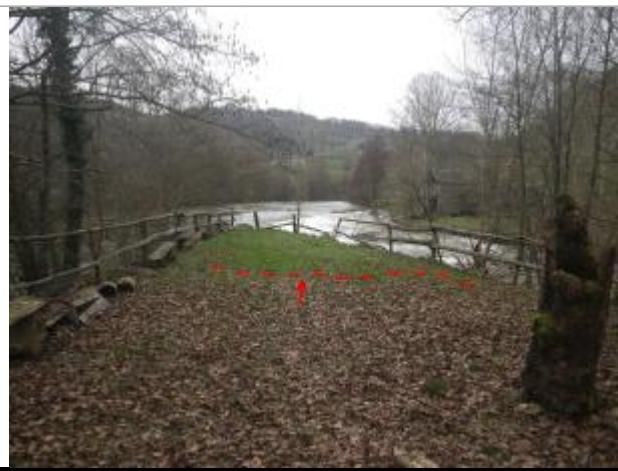
Commentaires : Nette limite au sol sur l'île au niveau de la centrale (zone dépourvue de feuilles mortes et herbe couchée avec dépôt de sédiment). Le Viaur a débordé en amont et au niveau de son bras droit. Ce niveau de PHE a été attesté par le gestionnaire de la centrale.

Vue de la laisse d'inondation - Auteur : AGERIN
