Commune : **BOR-ET-BAR**

Rivière : **Le Viaur**

## Parcelle cadastrale n°749

**Code :** GTL\_18-01\_S\_432

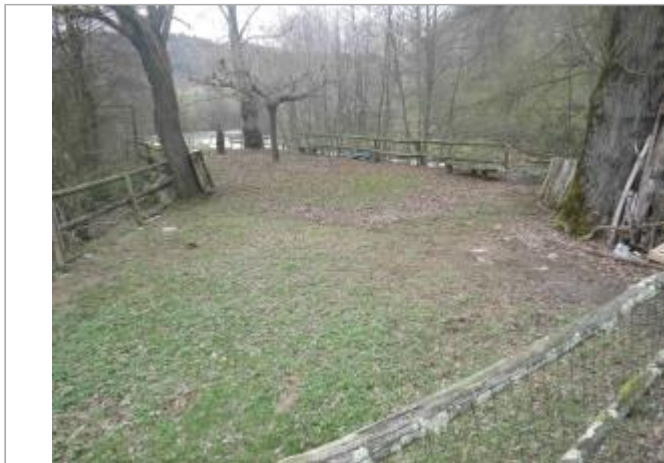
Vue du site - Auteur : AGERIN

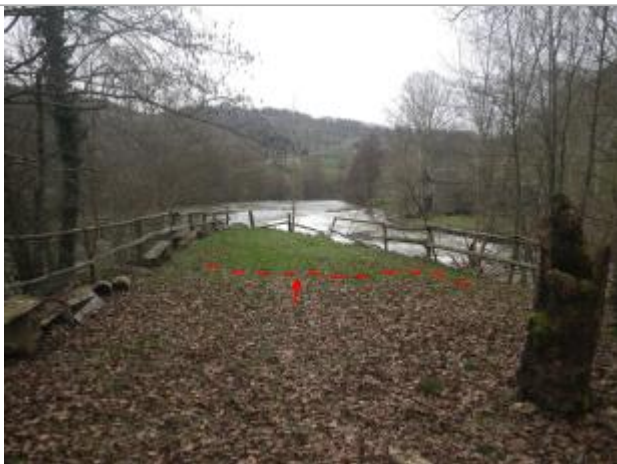
**Commentaires :** Nette limite au sol sur l'île au niveau de la centrale (zone dépourvue de feuilles mortes et herbe couchée avec dépôt de sédiment). Le Viaur a débordé en amont et au niveau de son bras droit. Ce niveau de PHE a été attesté par le gestionnaire de la centrale.

Vue de la laisse d'inondation - Auteur : AGERIN
