Commune : **MONTIRAT** | Rivière : **Le Viaur**

**Parcelle cadastrale n°237**

**Unité de gestion :** Garonne-Tarn-Lot  
**Code :** GTL\_18-01\_S\_433      **Date de mise à jour :** 19/06/2018  
**Auteur :** SPC GTL

**SOURCE DE REPÉRAGE : RELEVÉ DE LAISSES DE LA CRUE DU 21 JANVIER 2018 SUR LE VIAUR ET SUR L'AVEYRON EN AVAL DE RODEZ - 24/01/2018**

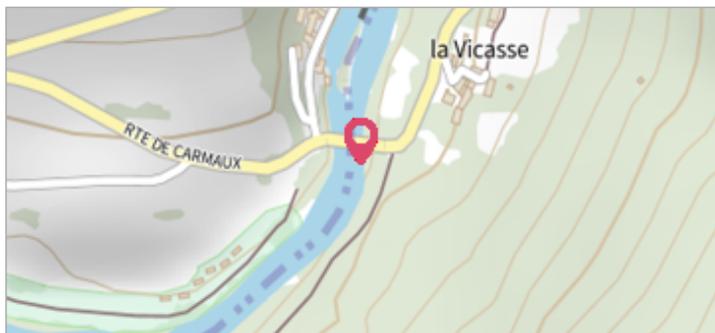
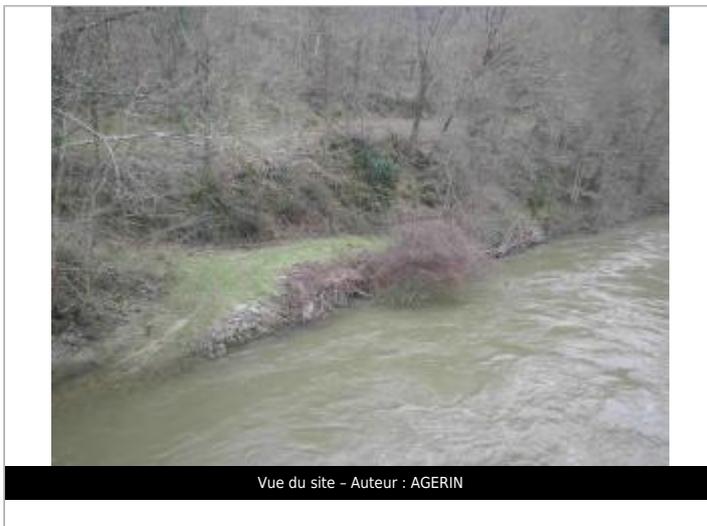
**21 Janvier 2018**  
 Nature de l'inondation : **Débordement de cours d'eau**      Nature du repère : **Limite au sol**

**Commentaires :** Débris végétaux déposés au sol sur chemin d'accès à la berge.

**Maximum de l'inondation :** Oui  
**Visibilité :** Non      **État du repère :** Disparu  
**Pérennité :** Aucune      **Repère calculé :** Non renseigné  
**PHEC :** Non renseigné
