Commune : **BOR-ET-BAR**

Rivière : **Le Viaur**

## Camping le Gourpassou, parcelle cadastrale n°744

Code : GTL\_18-01\_R\_434\_1

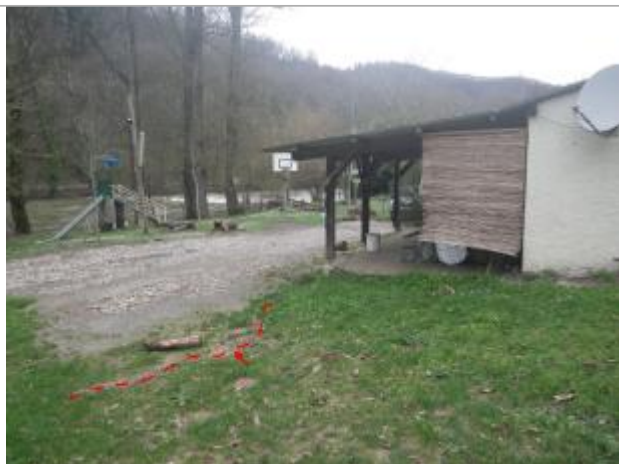
Nature du repère : **Limite au sol**

Commentaires : Débris végétaux au niveau du préau du bâtiment de l'accueil du camping.

Vue de la laisse d'inondation - Auteur : AGERIN
