Commune : **LAGUEPIE**Rivière : **Le Viaur****Secteur de la Baute, parcelle cadastrale n°662****1** Repère(s) sur le site**GÉNÉRAL****Unité de gestion :** Garonne-Tarn-Lot**Code :** GTL_18-01_S_438**Date de mise à jour :** 19/06/2018**Auteur :** SPC GTL

SOURCE DE REPÉRAGE : RELEVÉ DE LAISSES DE LA CRUE DU 21 JANVIER 2018 SUR LE VIAUR ET SUR L'AVEYRON EN AVAL DE RODEZ - 24/01/2018**Type de repérage :** Campagne de terrain post-inondation
Organisme : AGERIN

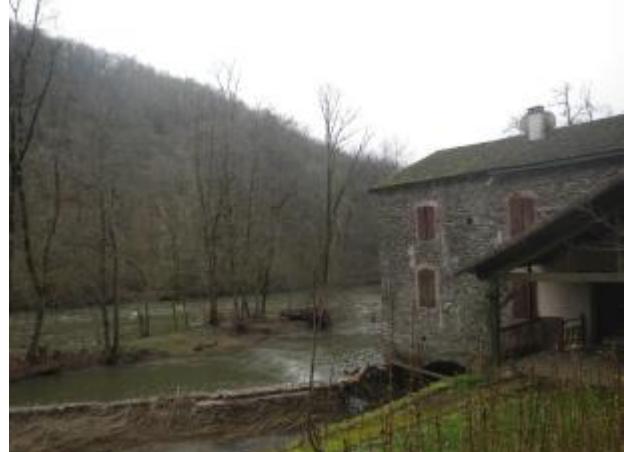
Vue du site - Auteur : AGERIN

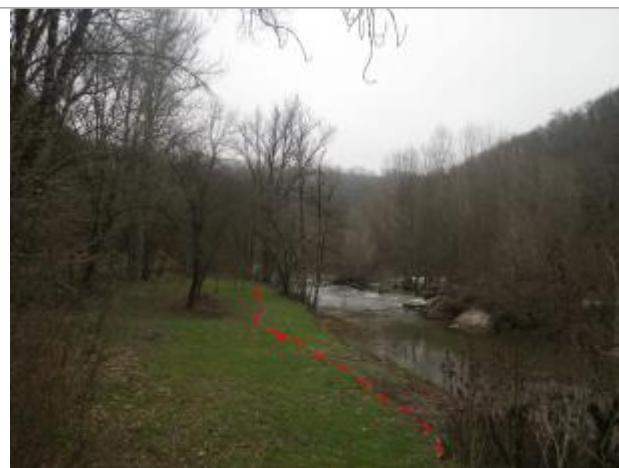
**21 Janvier 2018**Nature de l'inondation : **Débordement de cours d'eau**Nature du repère : **Limite au sol****Commentaires :** En amont du moulin sur jardin Débris végétaux et feuilles mortes déposées au sol sur berge en amont du seuil.**GÉNÉRAL****Code :** GTL_18-01_R_438_1**Date de mise à jour :****Auteur :** SPC GTL

MARQUE**Maximum de l'inondation :** Oui**Visibilité :** Non**État du repère :** Disparu**Pérennité :** Aucune**Repère calculé :** Non renseigné**PHEC :** Non renseigné

Vue de la laisse d'inondation - Auteur : AGERIN
