Commune : **LAGUEPIE**Rivière : **Le Viaur**

## Camping les Tilleuls, en bordure de parcelle n°1153

**1** Repère(s) sur le site**GÉNÉRAL****Unité de gestion :** Garonne-Tarn-Lot**Code :** GTL\_18-01\_S\_440**Date de mise à jour :** 19/06/2018**Auteur :** SPC GTL

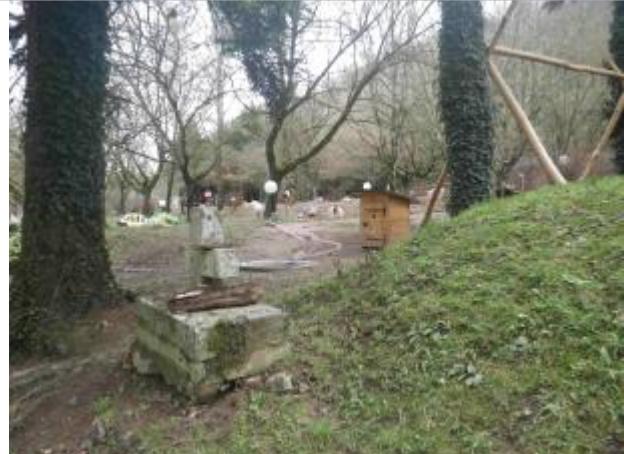
Vue du site - Auteur : AGERIN

**Commentaires :** Mini golf du camping proche de la réception Limite de la zone dépourvue de feuilles mortes marquant le niveau de PHE. Des dépôts de sédiments sont distingués sur l'ensemble des équipements du mini-golf du camping. La crue n'a pas atteint le bâtiment de la réception situé à proximité.

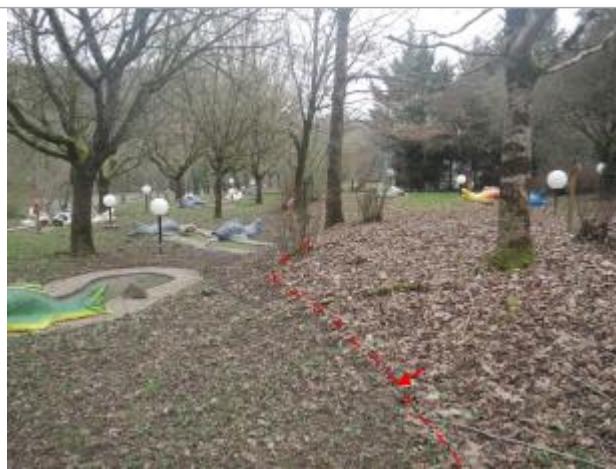
Vue de la laisse d'inondation - Auteur : AGERIN

**MARQUE****Maximum de l'inondation :** Oui**Visibilité :** Non**État du repère :** Disparu**Pérennité :** Aucune**Repère calculé :** Non renseigné**PHEC :** Non renseigné
