Commune : **LAGUEPIE** | Rivière : **Le Viaur**

Unité de gestion : Garonne-Tarn-Lot
Code : GTL_18-01_S_442 **Date de mise à jour :** 19/06/2018
Auteur : SPC GTL

Code : GTL_18-01_R_442_1 **Date de mise à jour :** 22/06/2018
Auteur : SPC GTL

SOURCE DE REPÉRAGE : RELEVÉ DE LAISSES DE LA CRUE DU 21 JANVIER 2018 SUR LE VIAUR ET SUR L'AVEYRON EN AVAL DE RODEZ - 24/01/2018

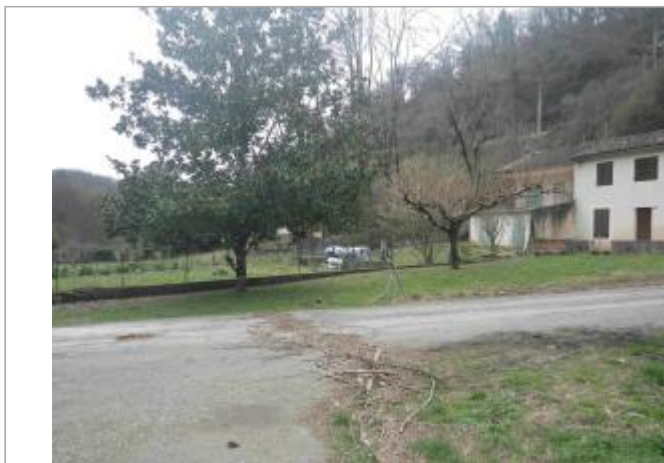
Vue du site - Auteur : AGERIN

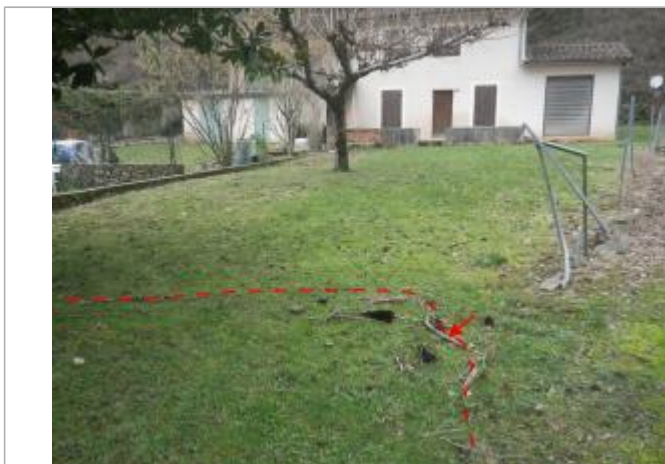
Commentaires : Débris végétaux déposés au sol marquant le niveau de PHE entre l'habitation et le chemin bordant l'Aveyron au niveau de l'arbre situé le plus proche de la berge.

Maximum de l'inondation : Oui
Visibilité : Non **État du repère :** Disparu
Pérennité : Aucune **Repère calculé :** Non renseigné
PHEC : Non renseigné

Vue de la laisse d'inondation - Auteur : AGERIN
