Commune : **LAGUEPIE**

Rivière : **Le Viaur**

Sentier entre les parcelles cadastrales n°240 et n°242

Code : GTL_18-01_S_443

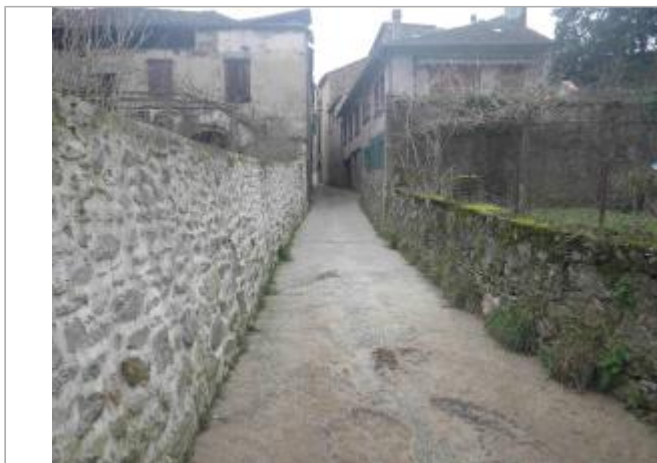
Vue du site - Auteur : AGERIN

Commentaires : Dépôt de sédiment et de débris végétaux sur sentier indiquant le passage de la crue. Ce niveau se corrèle avec les dépôts constatés dans les jardins privés adjacents.

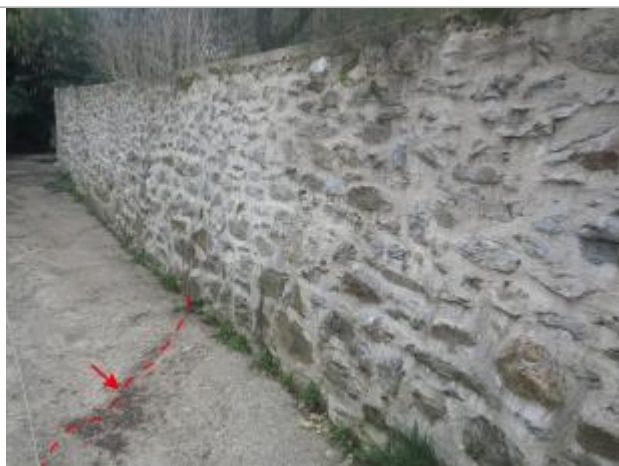
Vue de la laisse d'inondation - Auteur : AGERIN
