Commune : **LAGUEPIE**

Rivière : **Le Viaur**

Sentier entre les parcelles cadastrales n°240 et n°242

Code : GTL_18-01_S_443

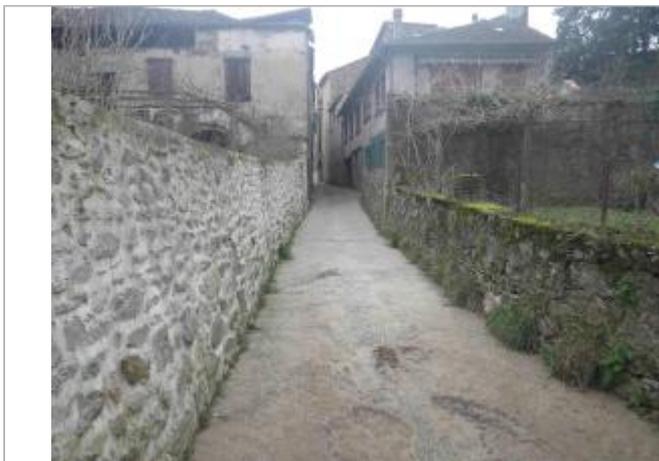
Vue du site - Auteur : AGERIN

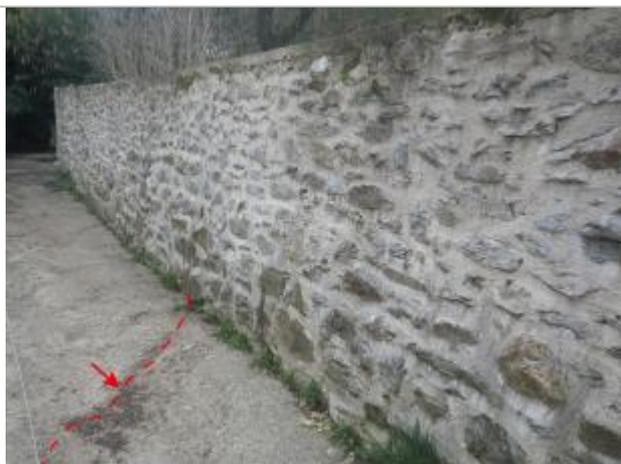
Nature du repère : **Limite au sol**

Commentaires : Dépôt de sédiment et de débris végétaux sur sentier indiquant le passage de la crue. Ce niveau se corrèle avec les dépôts constatés dans les jardins privés adjacents.

Vue de la laisse d'inondation - Auteur : AGERIN
