Commune : SAINT-MARTIN-LAGUEPIE

Rivière : Le Viaur

Secteur Saint Eugène, en limite des parcelles cadastrales n°1410 et n°89**1**Repère(s) sur
le site**GÉNÉRAL****Unité de gestion :** Garonne-Tarn-Lot**Code :** GTL_18-01_S_444**Date de mise à jour :** 19/06/2018**Auteur :** SPC GTL

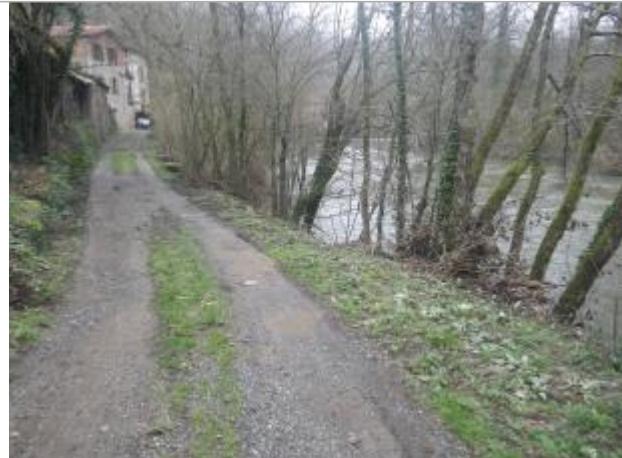
Vue du site - Auteur : AGERIN
