Commune : SAINT-MARTIN-LAGUEPIE

Moulin de Saint Eugène

Rivière : Le Viaur

1 Repère(s) sur le site**GÉNÉRAL****Unité de gestion :** Garonne-Tarn-Lot**Code :** GTL_18-01_S_445**Date de mise à jour :** 19/06/2018**Auteur :** SPC GTL

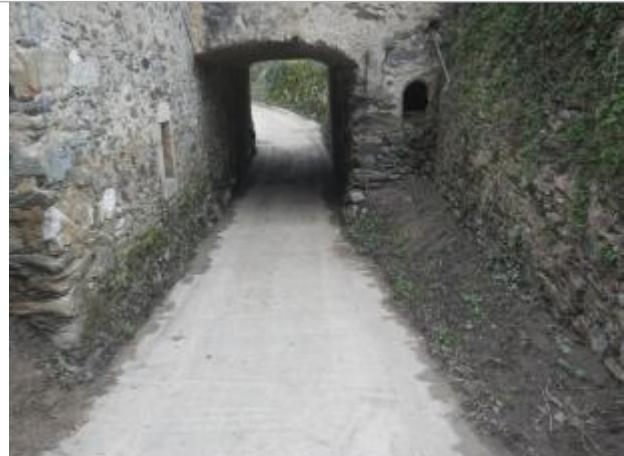
Vue du site - Auteur : AGERIN
