Commune : **LAGUEPIE**Rivière : **Le Viaur****Bar du Viaur, 7 Place Henri Granier****1** Repère(s) sur le site**GÉNÉRAL**

Code : GTL_18-01_S_447

SOURCE DE REPÉRAGE : RELEVÉ DE LAISSES DE LA CRUE DU 21 JANVIER 2018 SUR LE VIAUR ET SUR L'AVEYRON EN AVAL DE RODEZ - 24/01/2018

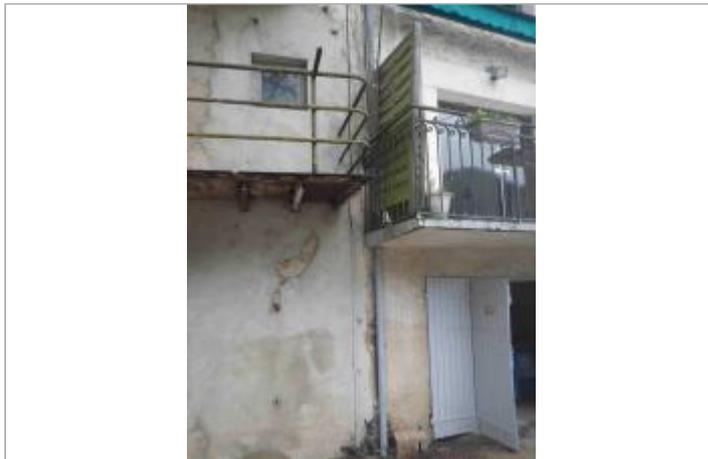
Vue du site - Auteur : AGERIN

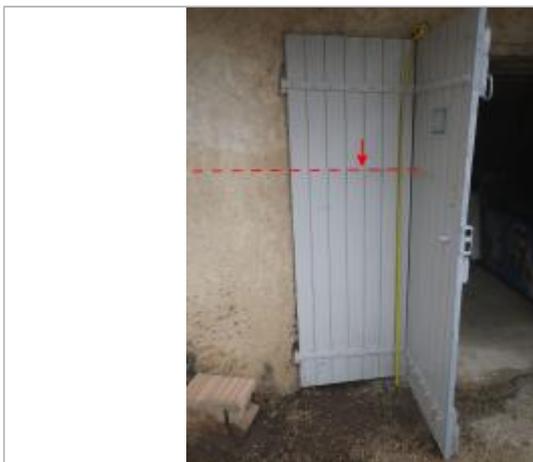
Nature de l'inondation : **Débordement de cours d'eau**Nature du repère : **Laisse d'inondation****Commentaires :** Traces du passage de l'inondation au niveau du quai rive droite du Viaur en amont du pont. Le sous-sol du bar du Viaur a été inondé. La laisse de crue mesurée sur la porte de cette cave est à 128 cm du sol.**GÉNÉRAL**

Vue de la laisse d'inondation - Auteur : AGERIN

Différence entre le niveau d'eau et la référence (en m) : 1.280 m
