Commune : **LAGUEPIE**Rivière : **Le Viaur****Bar du Viaur, 7 Place Henri Granier****1** Repère(s) sur le site**GÉNÉRAL****Unité de gestion :** Garonne-Tarn-Lot**Code :** GTL\_18-01\_S\_447**Date de mise à jour :** 19/06/2018**Auteur :** SPC GTL

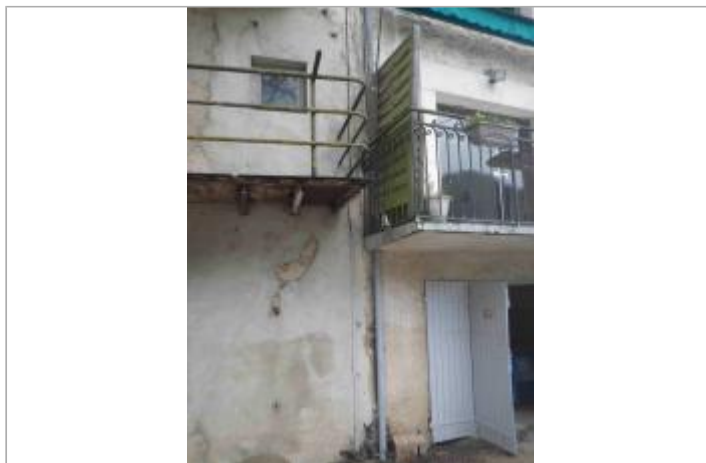
Vue du site - Auteur : AGERIN

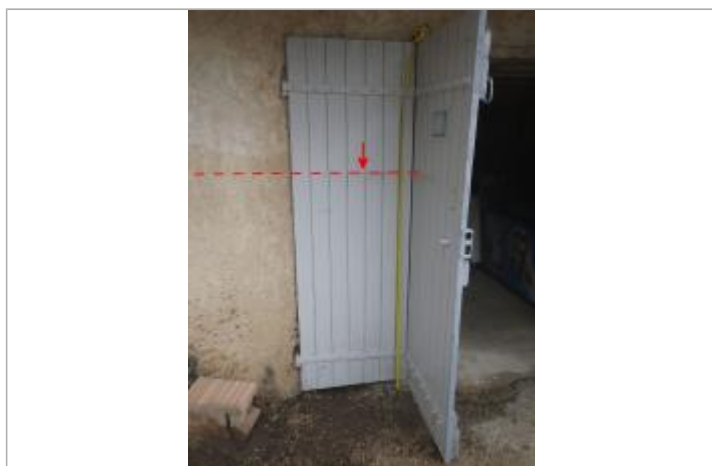
Nature de l'inondation : **Débordement de cours d'eau**Nature du repère : **Laisse d'inondation****Commentaires :** Traces du passage de l'inondation au niveau du quai rive droite du Viaur en amont du pont. Le sous-sol du bar du Viaur a été inondé. La laisse de crue mesurée sur la porte de cette cave est à 128 cm du sol.**GÉNÉRAL****Code :** GTL\_18-01\_R\_447\_1**Date de mise à jour :****Auteur :** SPC GTL

Vue de la laisse d'inondation - Auteur : AGERIN
