Commune : ECOUCHE-LES-VALLEES

Rivière : L' Orne

A l'amont du pont entre Sarans et Ecouché (en rive gauche)

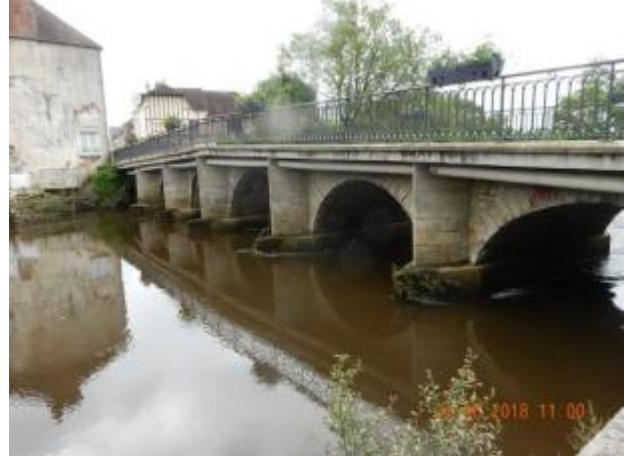
A l'amont du pont entre Sarans et Ecouché, en rive gauche (photo SPC SACN)

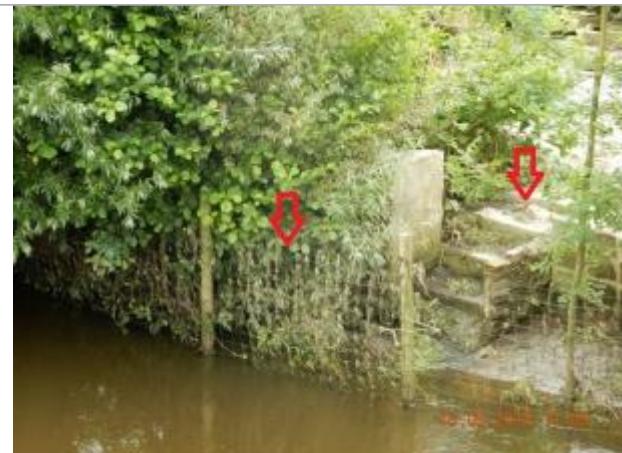
**14 Juin 2018**Nature de l'inondation : **Débordement de cours d'eau**Nature du repère : **Laisse d'inondation****Commentaires :** Des brindilles se sont déposées jusqu'en haut du grillage. L'eau est donc montée au minimum à ce niveau.**GÉNÉRAL****Code :** WEB_R_201806203125**Date de mise à jour :****Auteur :** SPC.SACN

Dépôt de brindilles sur le grillage et de limons sur la troisième marche (photo SPC SACN)
