Commune : ECOUCHE-LES-VALLEES

Rivière : L' Orne

A l'amont du pont entre Sarans et Ecouché (en rive gauche)

Unité de gestion : Seine aval-Côtiers Normands
Code : WEB_S_201806203153 **Date de mise à jour :** 20/06/2018
Auteur : SPC.SACN

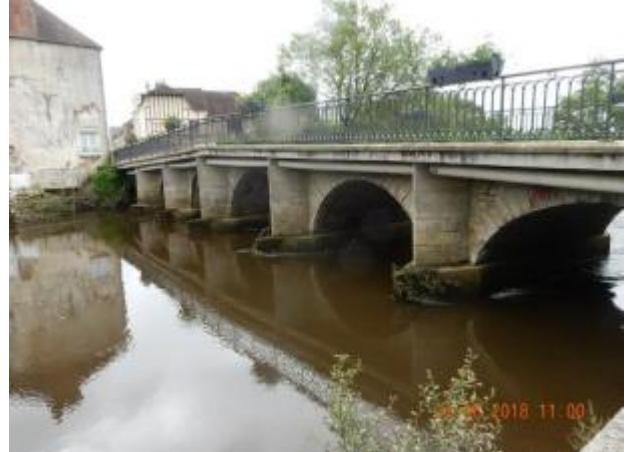
A l'amont du pont entre Sarans et Ecouché, en rive gauche (photo SPC SACN)

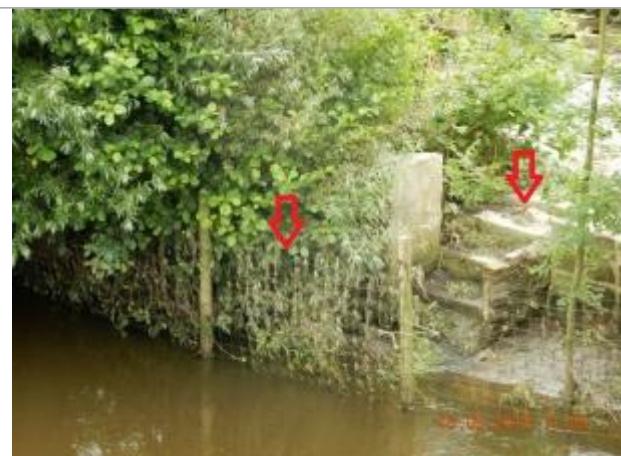
**14 Juin 2018**Nature de l'inondation : **Débordement de cours d'eau**Nature du repère : **Laisse d'inondation****Commentaires :** Des brindilles se sont déposées jusqu'en haut du grillage. L'eau est donc montée au minimum à ce niveau.**GÉNÉRAL**

Dépot de brindilles sur le grillage et de limons sur la troisième marche (photo SPC SACN)
