Commune : **ECOUCHE-LES-VALLEES**

Rivière : **L' Orne**

A l'amont du pont entre Sarans et Ecouché (en rive gauche)

Code : WEB_S_201806203153 **Date de mise à jour :** 20/06/2018

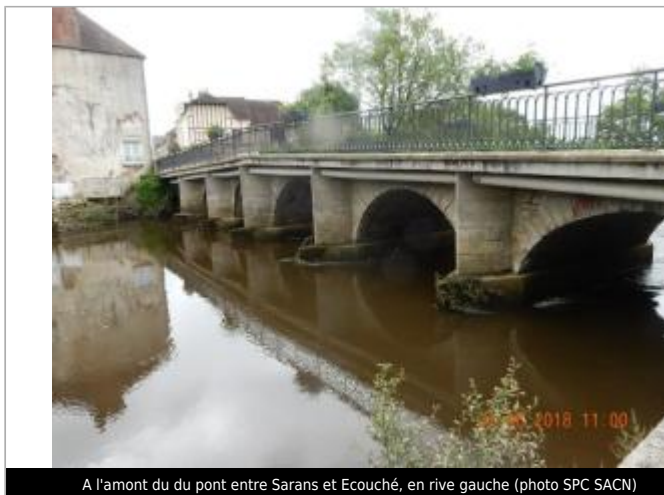
A l'amont du pont entre Sarans et Ecouché, en rive gauche (photo SPC SACN)

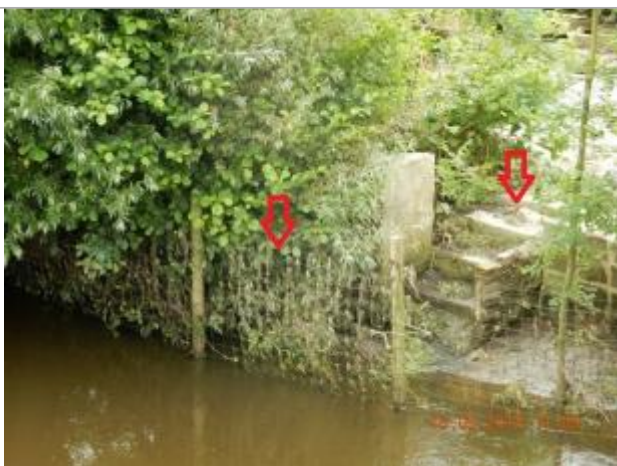
Nature du repère : **Laisse d'inondation**

Commentaires : Des brindilles se sont déposées jusqu'en haut du grillage. L'eau est donc montée au minimum à ce niveau.

Dépôt de brindilles sur le grillage et de limons sur la troisième marche (photo SPC SACN)
