Commune : **LIVAROT-PAYS-D'AUGE**Rivière : **La Vie****Gouttière sur la façade d'un bâtiment. Rue Marcel Gambier.****Commentaires** : Bâtiment en briques jaunes dans Jardin publique, à proximité du pont sur la Vie**1**

**GÉNÉRAL****Unité de gestion** : Seine aval-Côtiers Normands**Code** : WEB\_S\_202208314444 **Date de mise à jour** : 26/09/2022**Auteur** : SPC.SACN

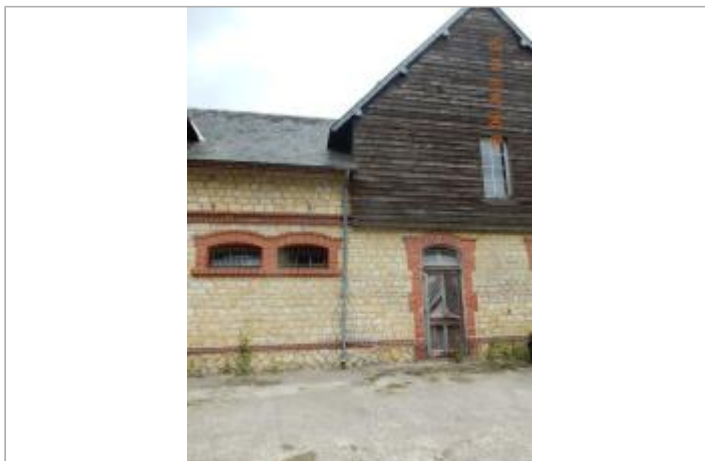
Façade ouest du bâtiment à proximité du pont sur la Vie (photo SPC SACN)

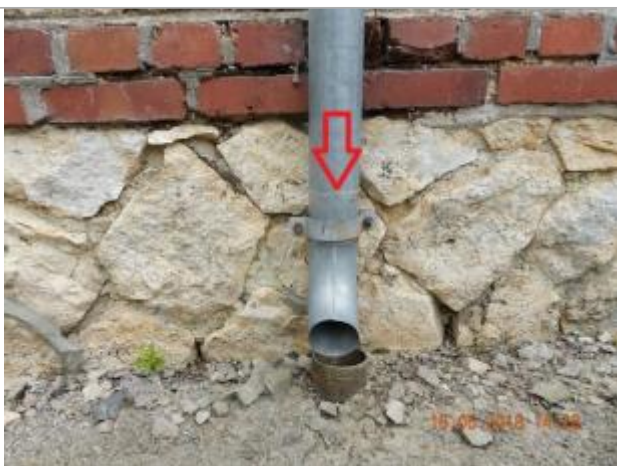
Nature de l'inondation : **Débordement de cours d'eau**Altitude calculée de l'eau : **61.205 m**Nature du repère : **Laisse d'inondation****Commentaires** : Laisse de crue sur gouttière.**GÉNÉRAL****Code** : WEB\_R\_201806204942**Date de mise à jour** :**Auteur** : SPC.SACN

Dépôt de brindilles sur la gouttière (photo SPC SACN)
