Commune : **VAL-DE-VIE**Rivière : **La Vie**

Marches du bâtiment à l'entrée de la cidrerie, rue des Grands Jardins.

GÉNÉRAL**Unité de gestion :** Seine aval-Côtiers Normands**Code :** WEB_S_202208314548 **Date de mise à jour :** 26/09/2022**Auteur :** SPC.SACN

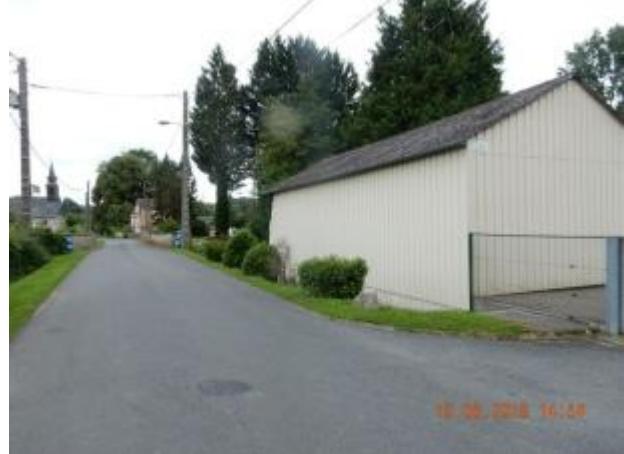
Au pied des marches, bâtiment d'entrée du site industriel (photo SPC SACN)

**12 Juin 2018**Nature de l'inondation : **Débordement de cours d'eau**Nature du repère : **Laisse d'inondation****Commentaires :** L'eau a atteint le niveau de la moitié de la partie verticale de la deuxième marche en partant du bas.**GÉNÉRAL****Code :** WEB_R_201806201918**Date de mise à jour :****Auteur :** SPC.SACN

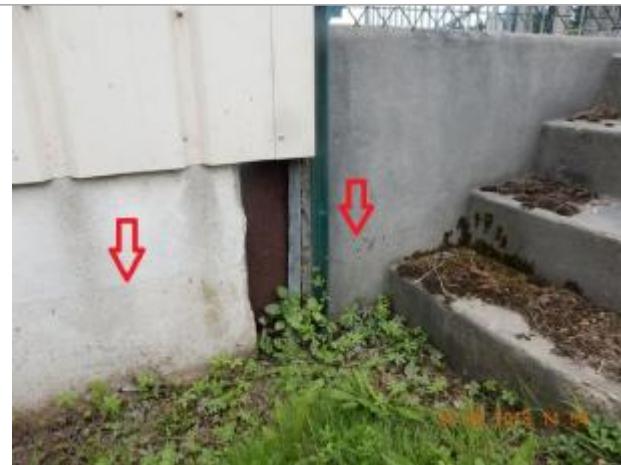
MARQUE**Maximum de l'inondation :** Oui**Visibilité :** Oui**État du repère :** Mauvais**Pérennité :** Aucune**Repère calculé :** Non

Traces sur le bâtiment d'entrée du site industriel (photo SPC SACN)
