Commune : **VAL-DE-VIE**

Rivière : **La Vie**

Marches du bâtiment à l'entrée de la cidrerie, rue des Grands Jardins.

Unité de gestion : Seine aval-Côtiers Normands
Code : WEB_S_202208314548 **Date de mise à jour :** 26/09/2022
Auteur : SPC.SACN

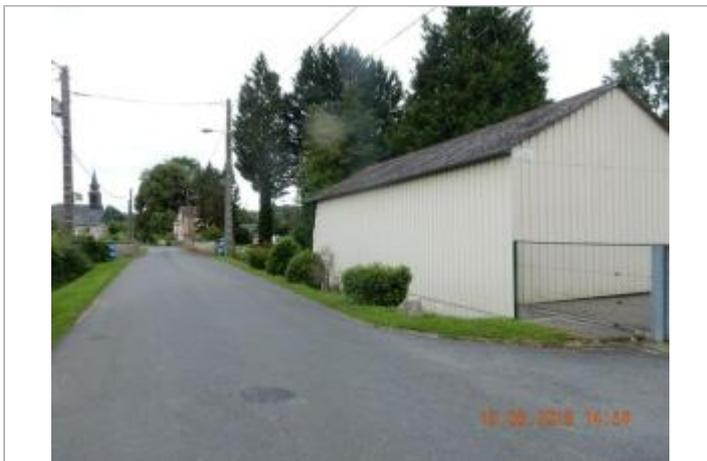
Commentaires : Bâtiment d'une cidrerie.
Pied des marches du bâtiment à l'entrée du site industriel, sur la rue des Grands Jardins.

Au pied des marches, bâtiment d'entrée du site industriel (photo SPC SACN)

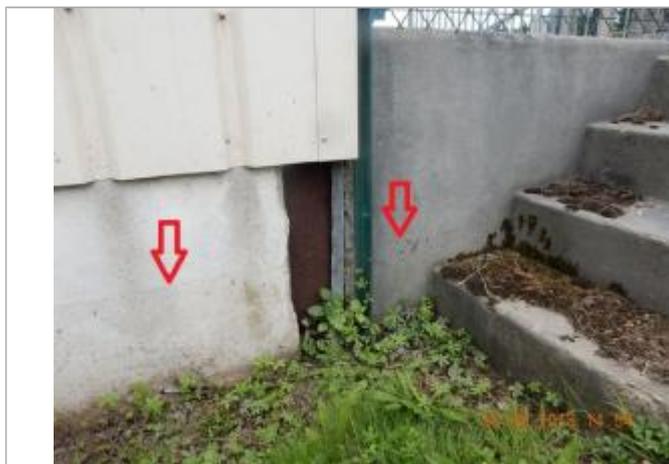
Commentaires : L'eau a atteint le niveau de la moitié de la partie verticale de la deuxième marche en partant du bas.

Maximum de l'inondation : Oui
Visibilité : Oui **État du repère :** Mauvais
Pérennité : Aucune **Repère calculé :** Non

Traces sur le bâtiment d'entrée du site industriel (photo SPC SACN)
